STADT
ASCHAFFENBURG

Das historische Bürgerhaus Dalbergstraße 72

Eine denkmalgerechte Sanierung

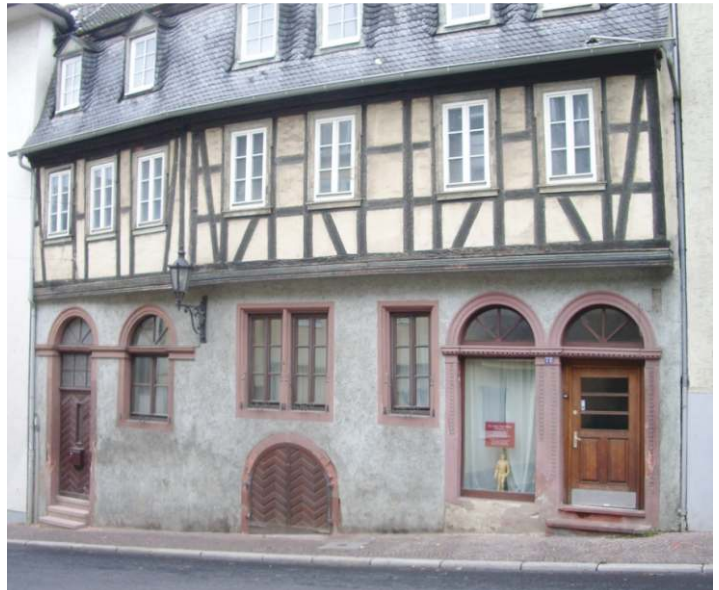
Straßenfassade vor der Sanierung im Herbst 2010

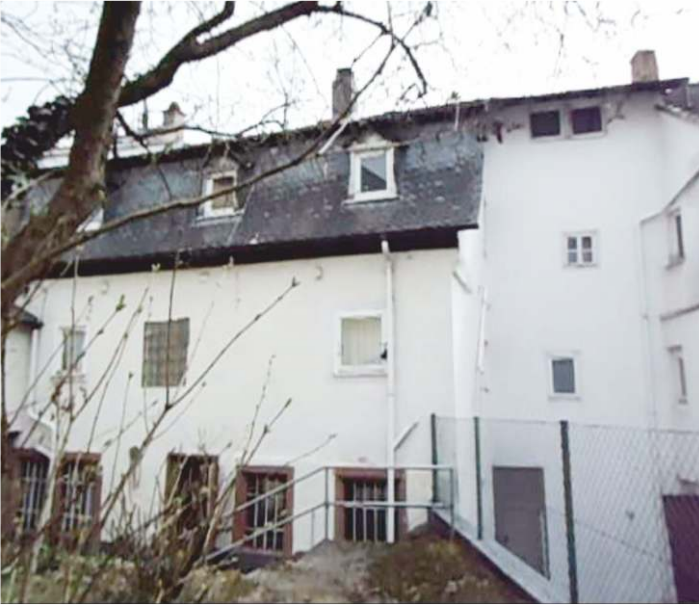
Rückseite vor
der Sanierung im
Herbst 2010

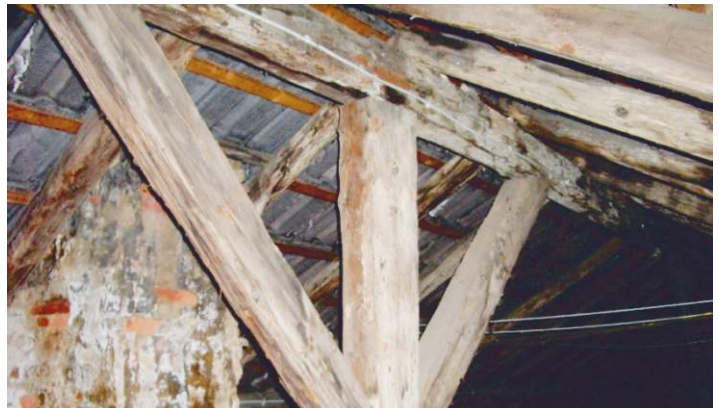
Bestehender und sanierungsbedürftiger Dachstuhl

In der Ansicht war zu erkennen, dass das Dach in seiner Form verschiedene Höhen aufwies. Weiterhin war der in der Nachkriegszeit erbaute Dachstuhl stark sanierungsbedürftig, so dass im Einvernehmen mit der Denkmalschutzbehörde beschlossen wurde, ihn zu erneuern und den First auf die Höhe des Nachbargebäudes um ca. 65 cm anzuheben.

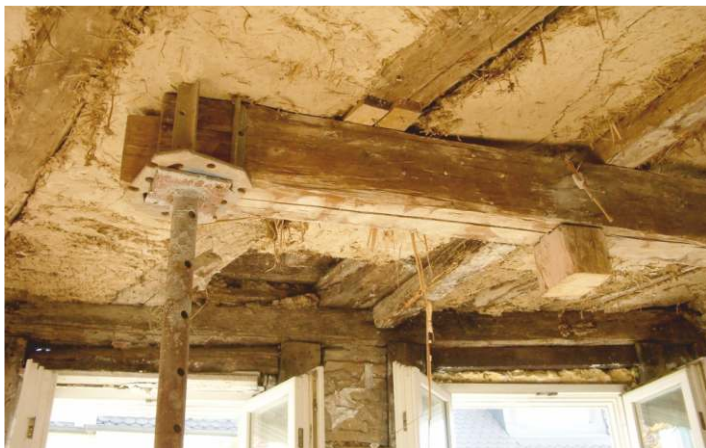
Sanierungsbedürftige
Fehlbodendecke mit
Lehmputz

Es wurden umgehend Maßnahmen getroffen: Ein Restaurator sollte Wände, Decken und Balken untersuchen, ein verformungsgerechtes Aufmaß musste erstellt werden und ein Statiker die Standfestigkeit ermitteln.

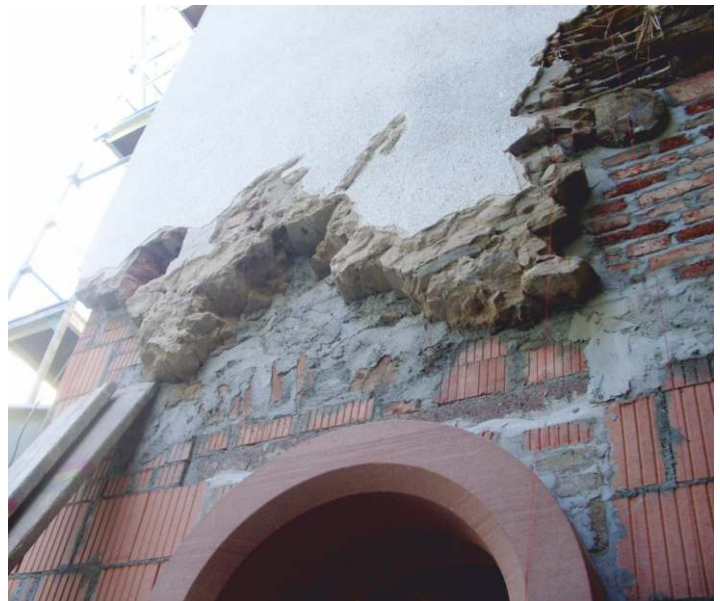
Ertüchtigung der nicht mehr tragfähigen, rückseitigen Außenwand
