### Thermografie - Spaziergang Leider

**Tour 1: Di. 06.02.2018, ca. 17 Uhr;**

Tourleiter: Dipl. Ing. Frank Neumann  
Hochschule Aschaffenburg

# Thermografie - Spaziergang Stadtteil Leider 2018

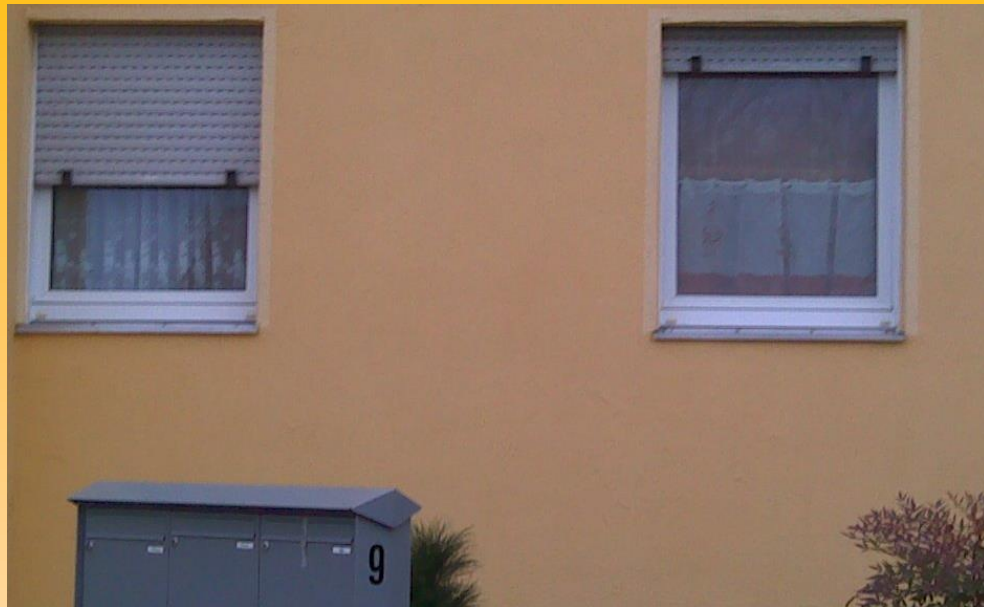
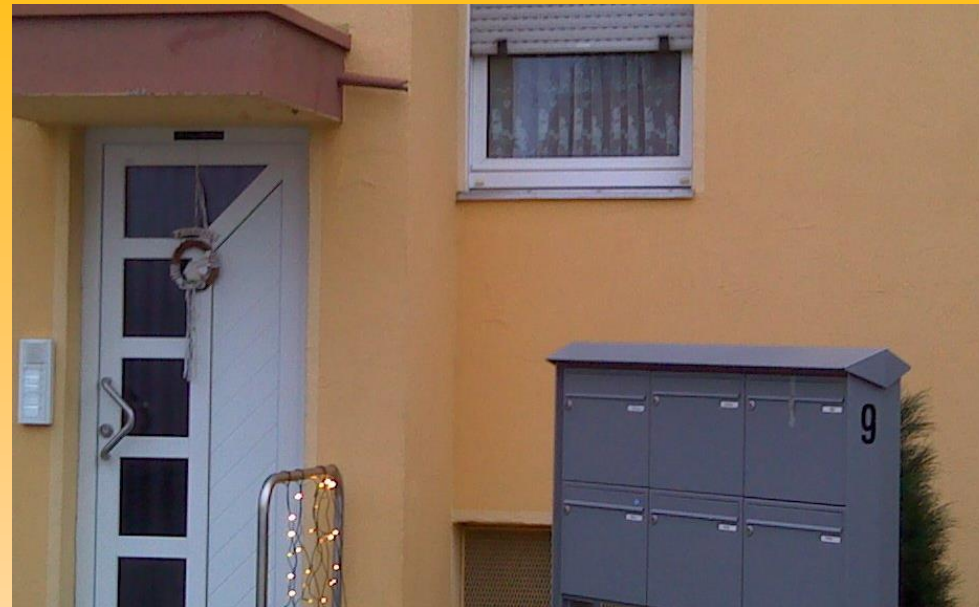
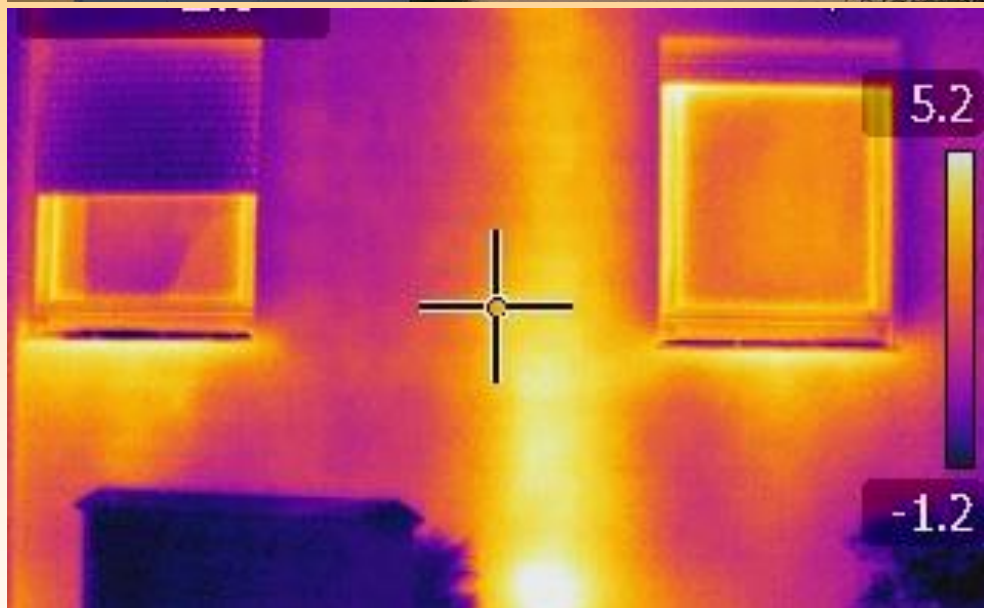
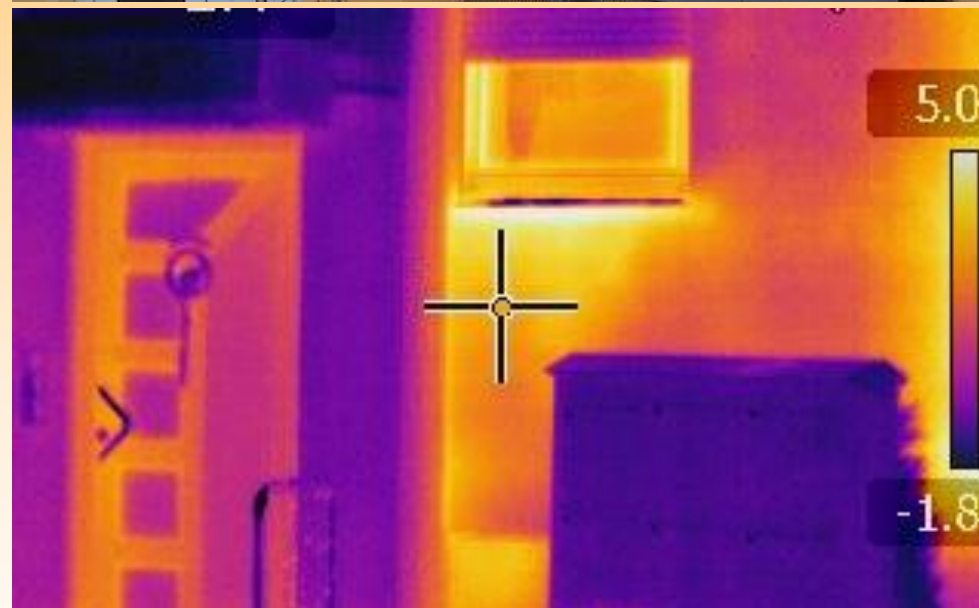
M/ Im linken Bild ist schön die schlecht gedämmte Steigleitung zu den Heizkörpern zu sehen, diese verläuft ins nächste Stockwerk und wird als helle (warme) Fläche dargestellt.

Die Haustüre auf dem rechten Bild ist mit dunklen Farben (kalt) dargestellt und lässt auf ein unbeheiztes Treppenhaus vermuten. Unter dem Fenster ist der Heizkörper sichtbar.

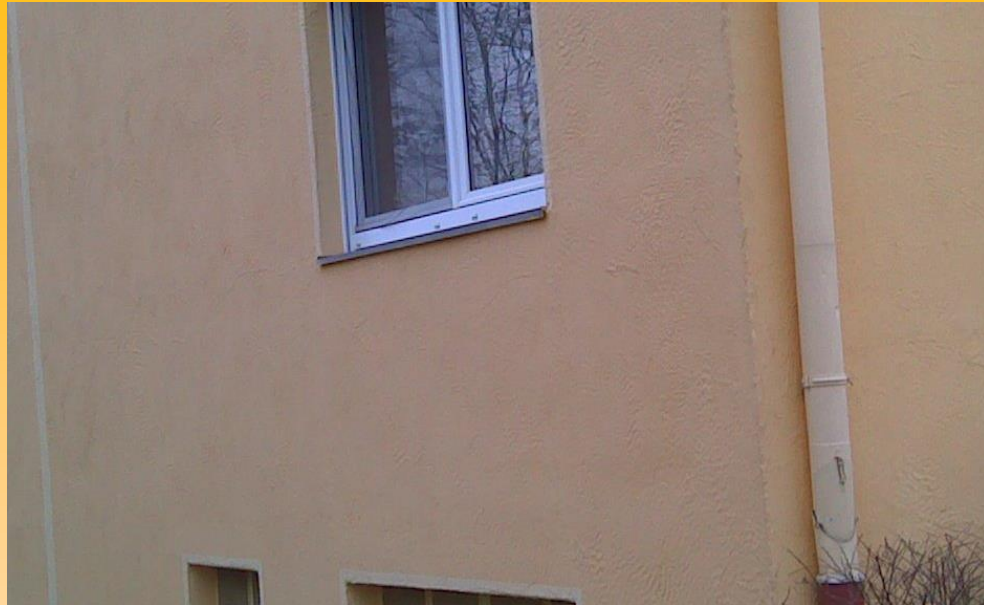
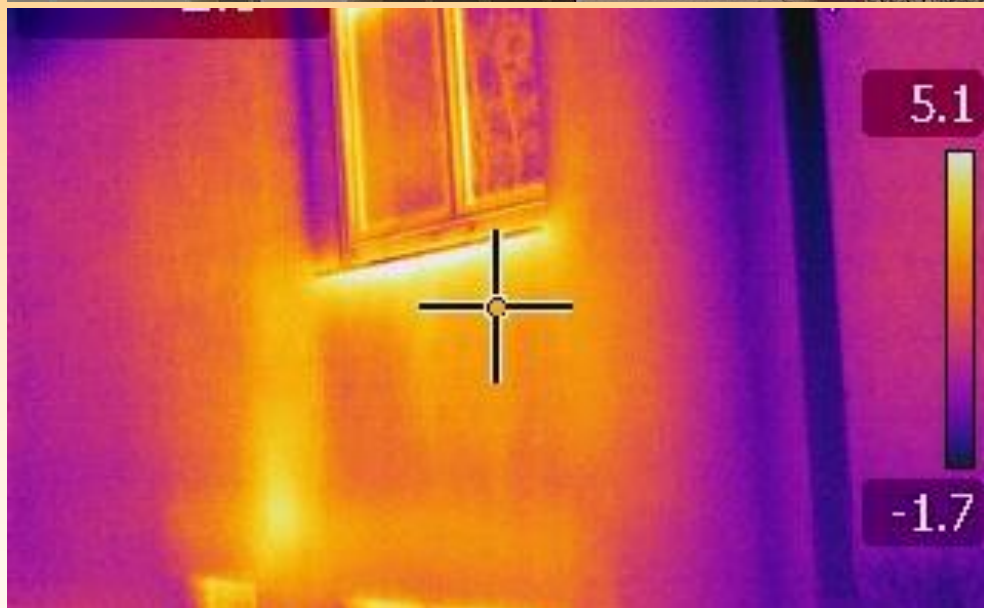
M/ Unter dem Fenster ist eine besondere Wärmeabstrahlung sichtbar (gelbe Fläche - vermutl. Heizkörper).

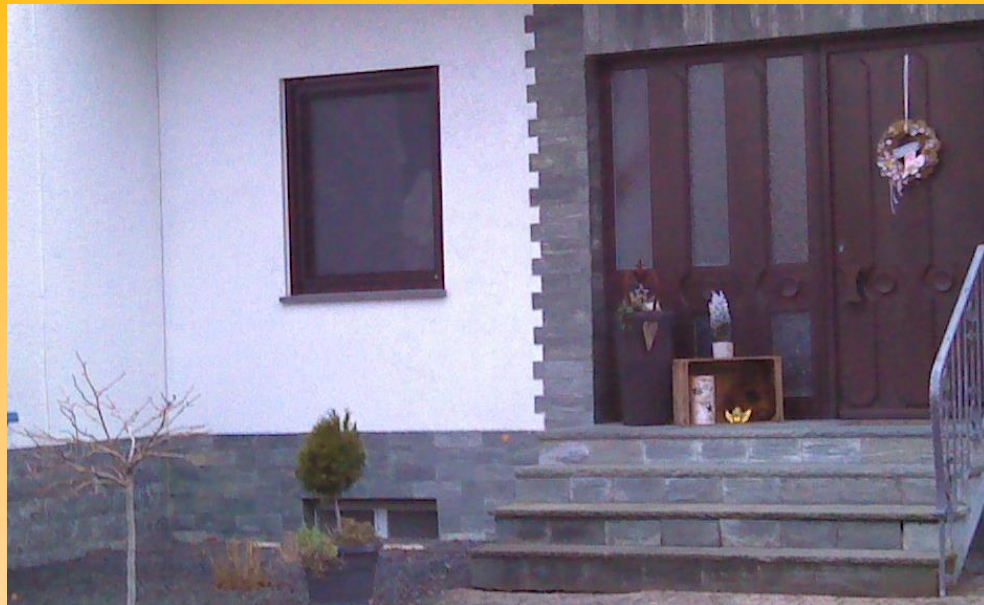
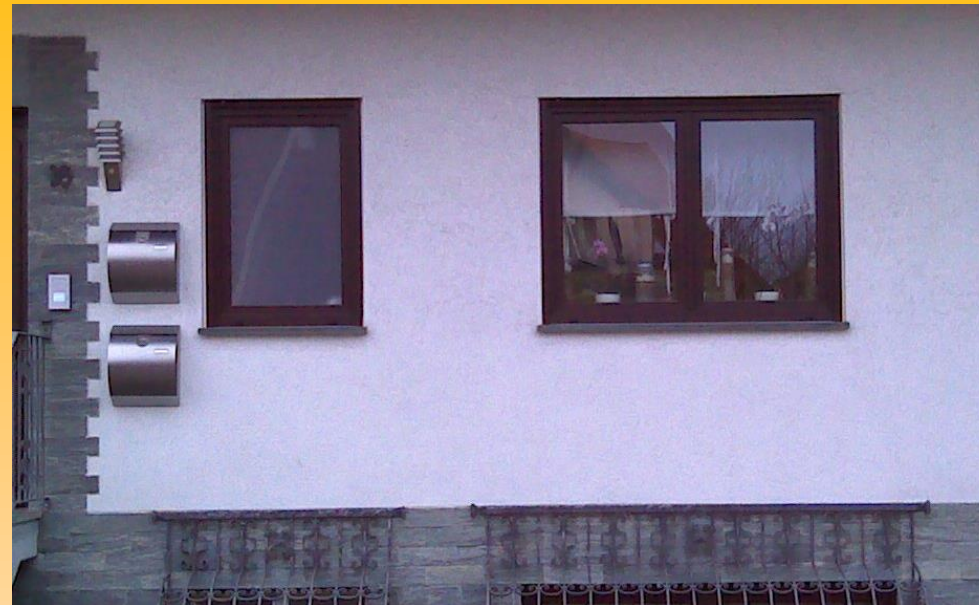
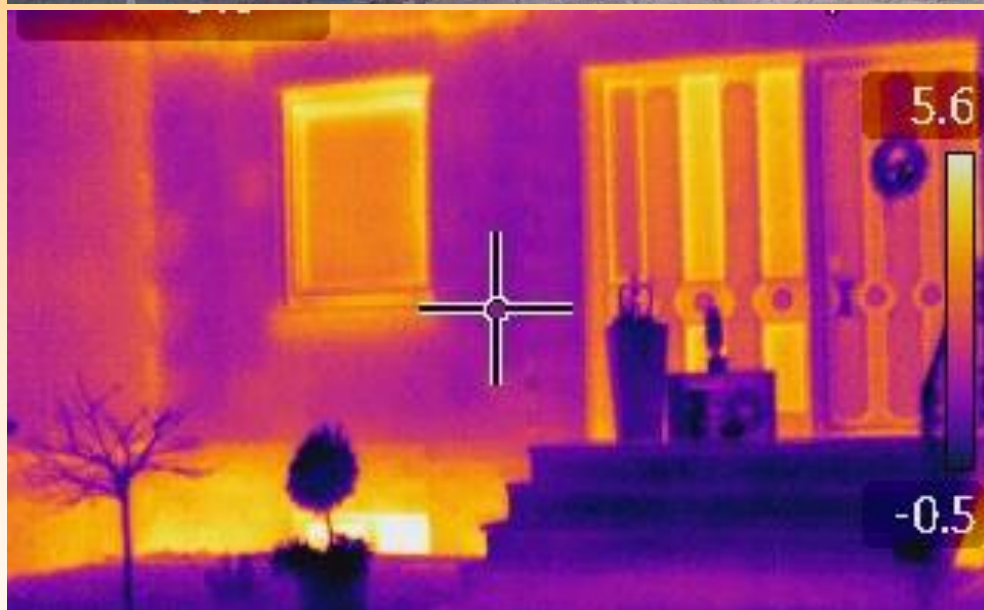
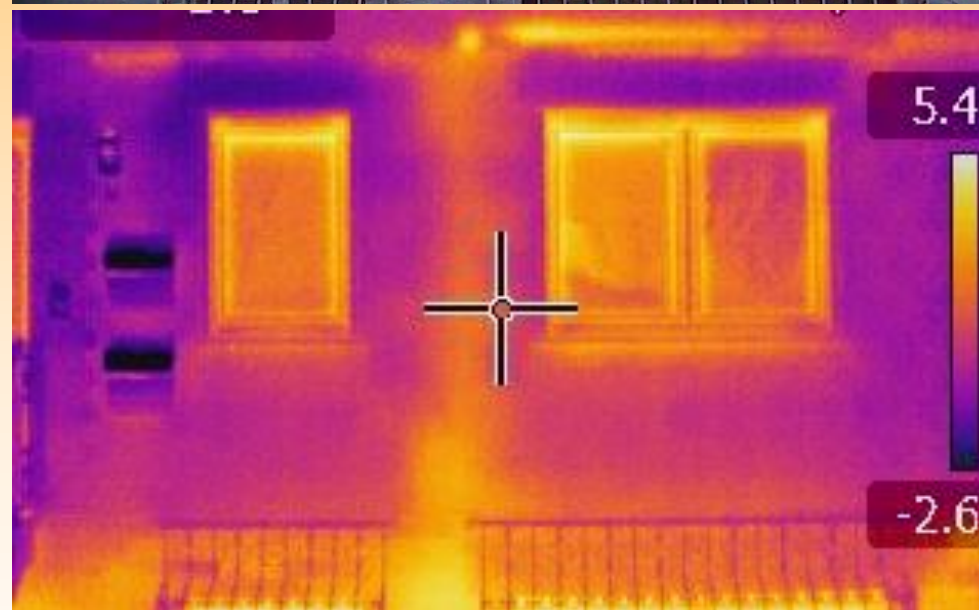
HM/ Die Wand erscheint wärmer als die Umgebung (Pflanzen, Treppe, u.a.). Eine gut gedämmte Wand hätte die gleiche Färbung wie die Treppe oder die Sträucher vor dem Haus. Allerdings wird die Wärmeabstrahlung der Wand hier vom Kellerbereich klar übertroffen (gelbe Farbtöne). Der gelbe Streifen zwischen den Fenstern (rechte Aufnahme) könnte eine Zwischenwand oder eine schlecht gedämmte Wasser-Steigleitung sein.

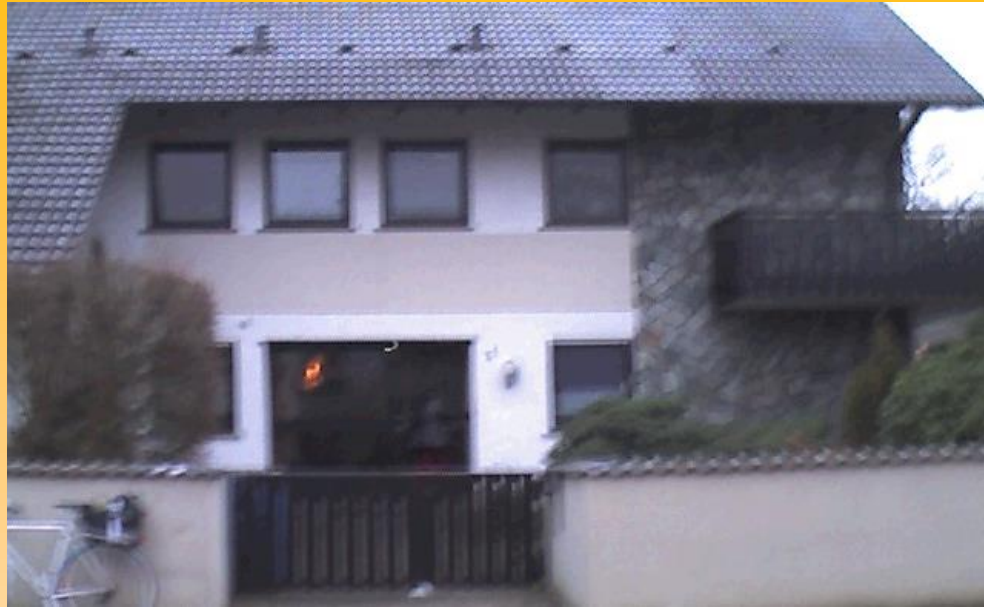
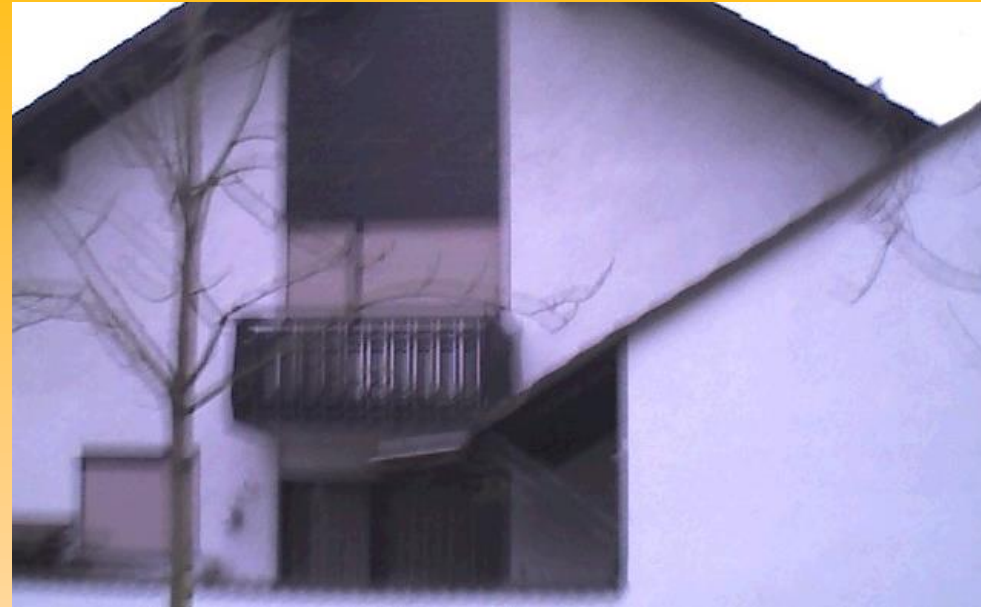
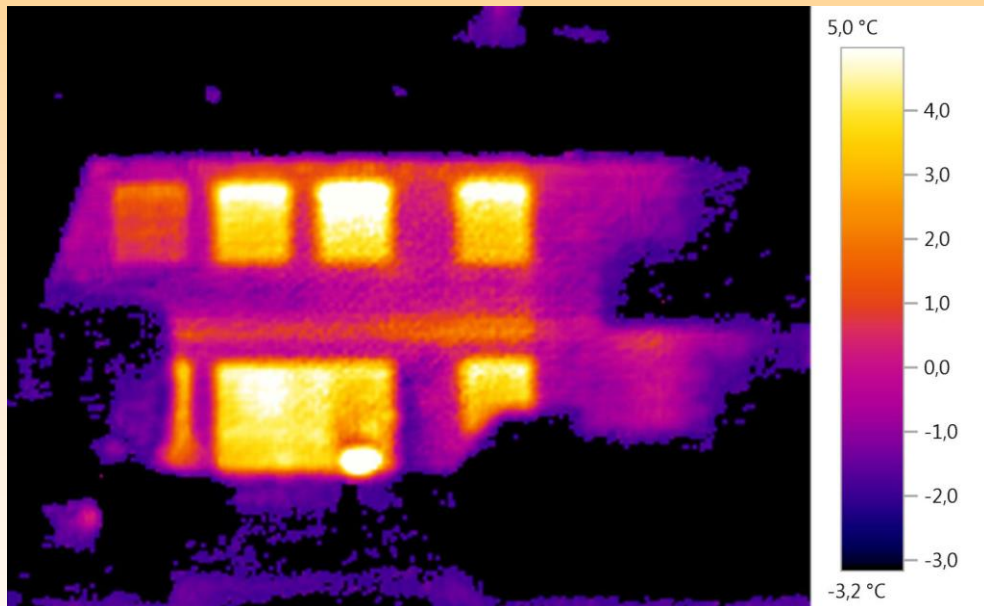
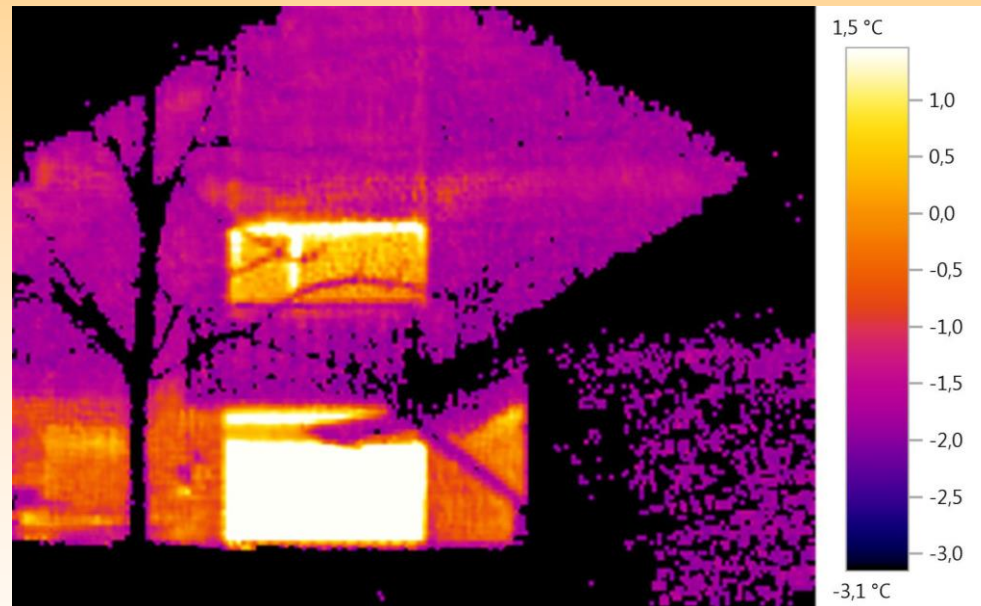
K/ Allgemein ist erkennbar, dass die Wand wärmer ist als der Außenbereich. Vergleich: Bei gut gedämmten Wänden ist dieser Unterschied nicht vorhanden. Besonders sind hier Wärmebrücken im Bereich Fenstersturz und auskragende Fußböden erkennbar (gelb).

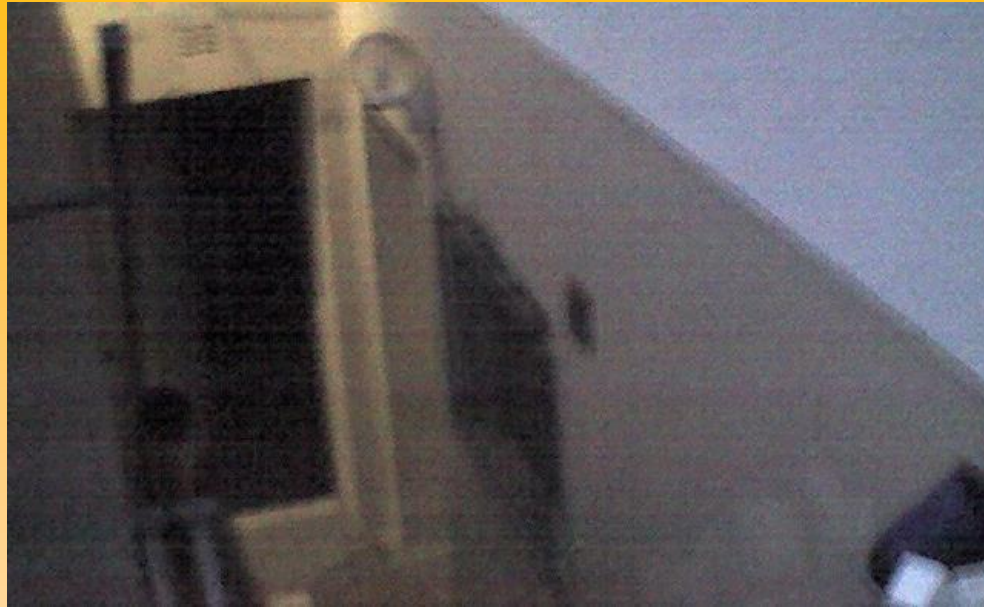
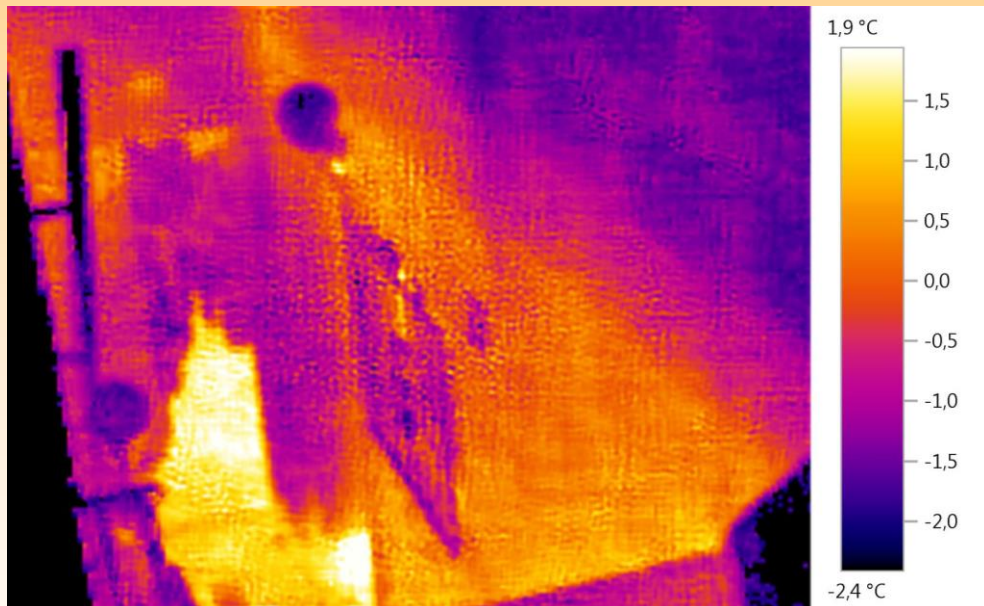
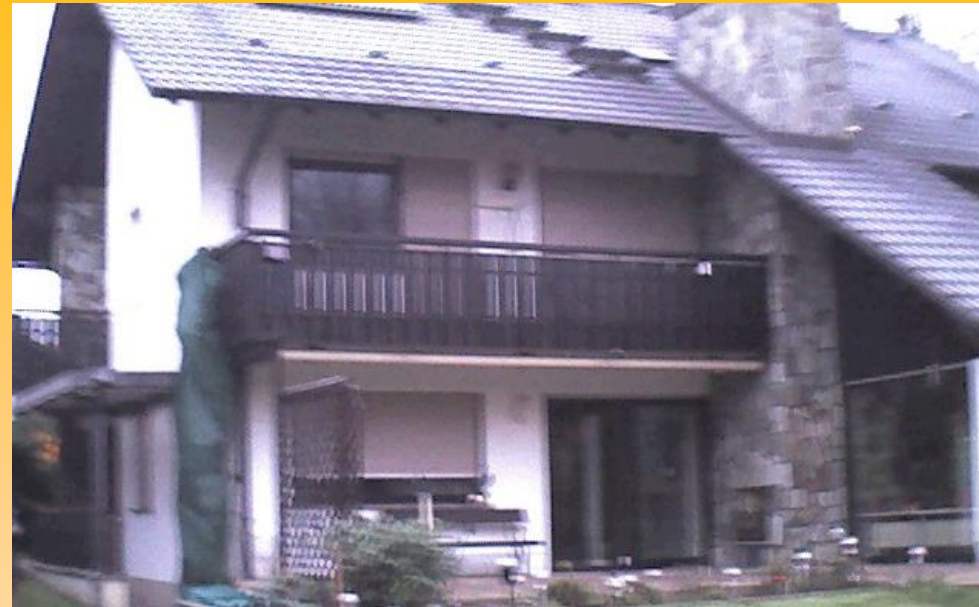
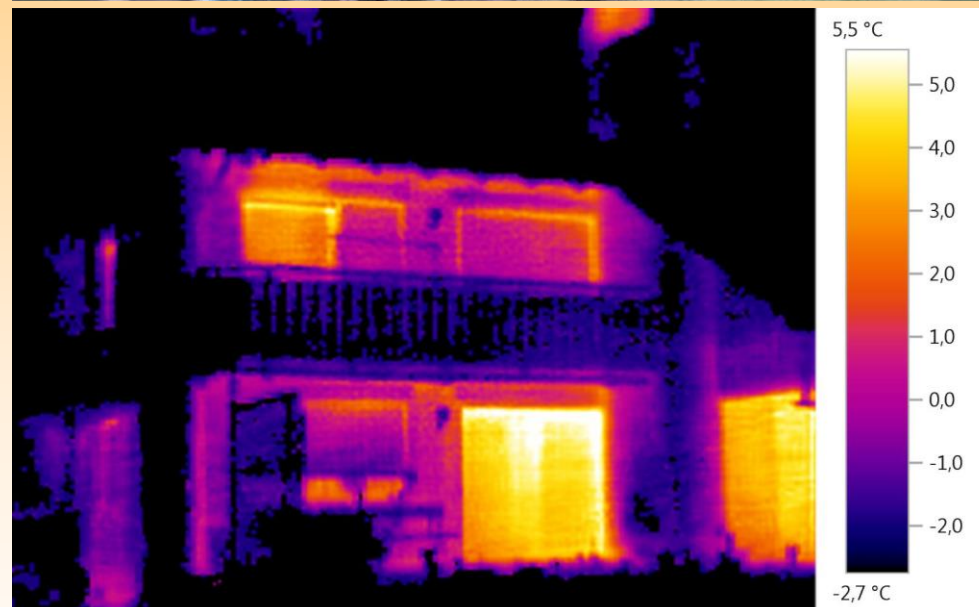
K/ Auf dem linken Bild sieht man deutlich die hohen Wärmeverluste durch die ungedämmte Kellerwand.

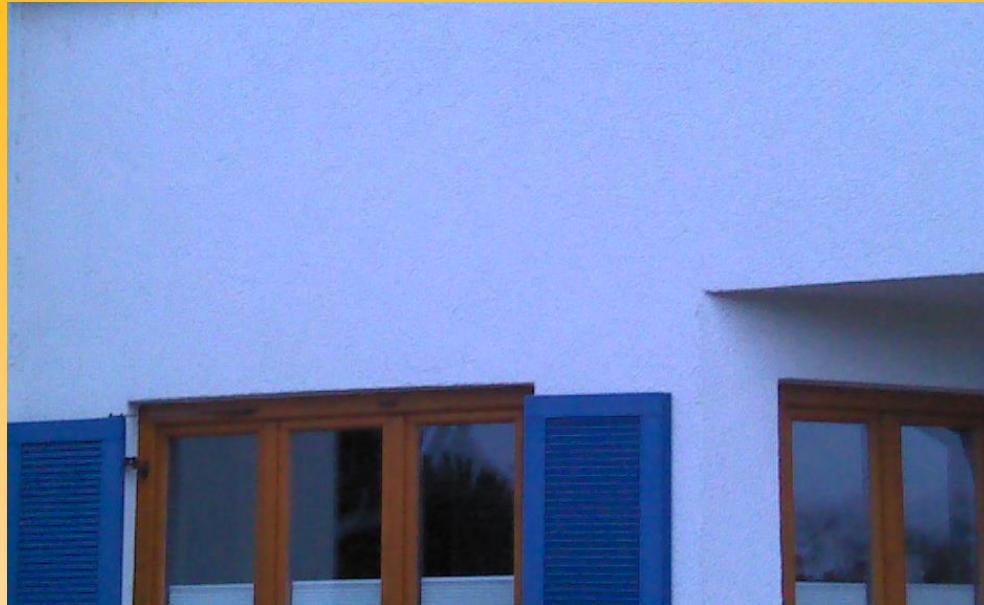
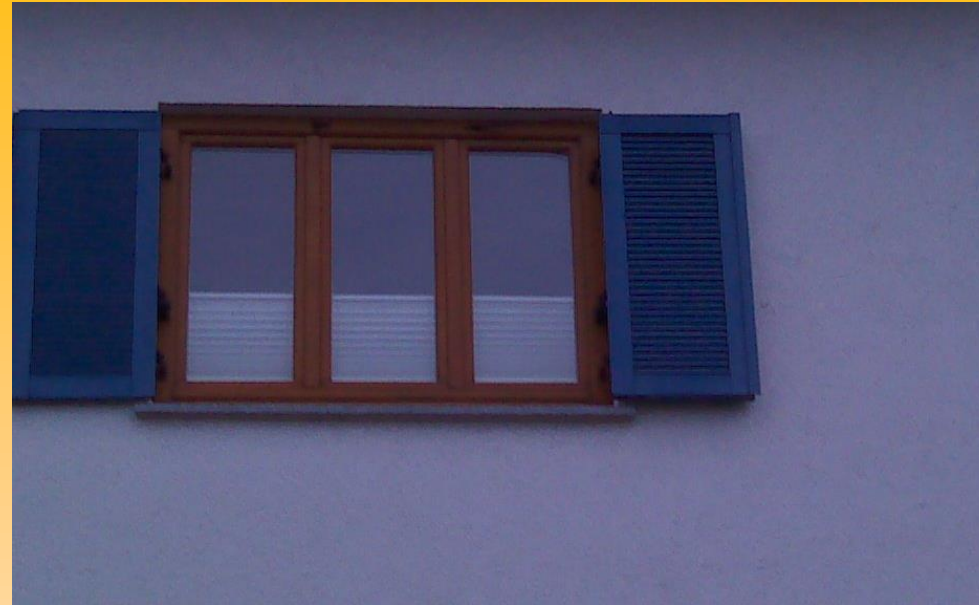
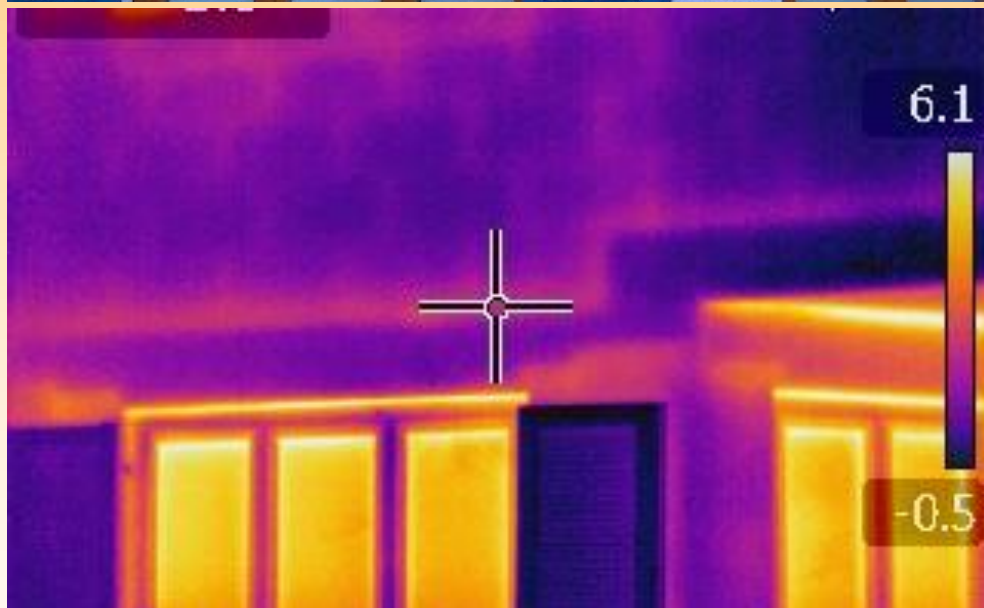
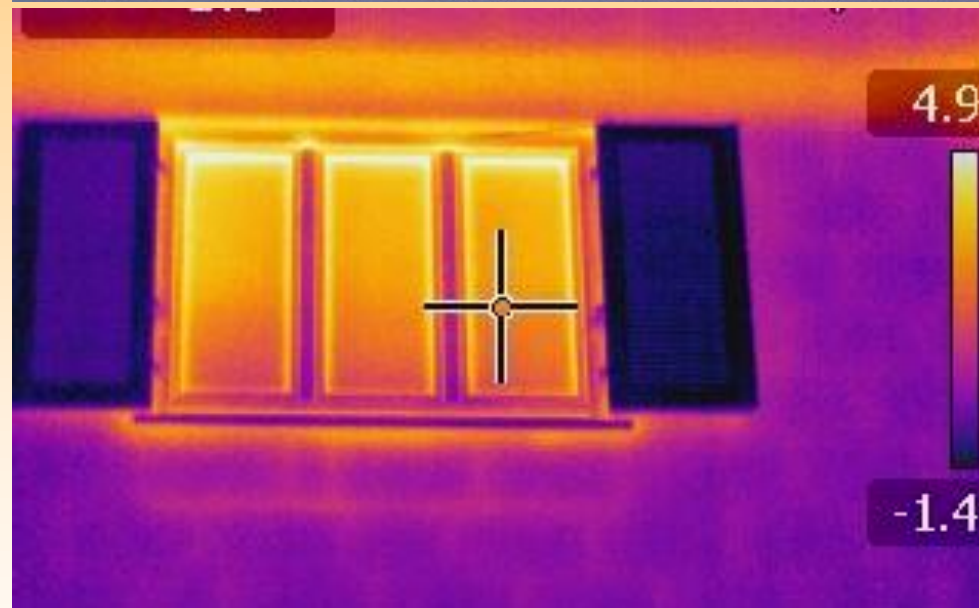
S/ Hier ist die Wärmeabstrahlung der Wand sichtbar. Sehr deutlich erkennbar sind die besonders wärmeleitenden Mörtelfugen.

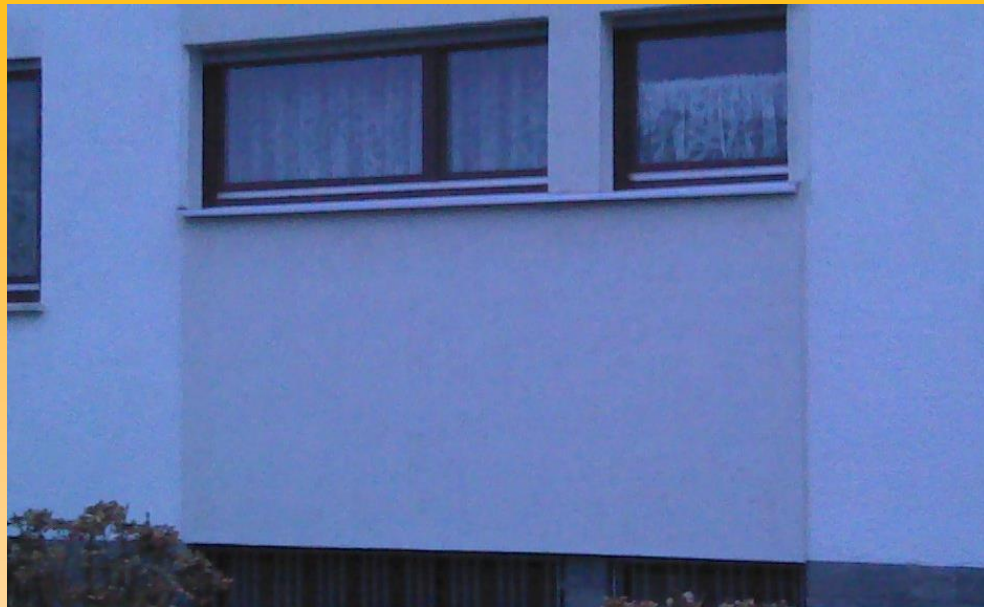
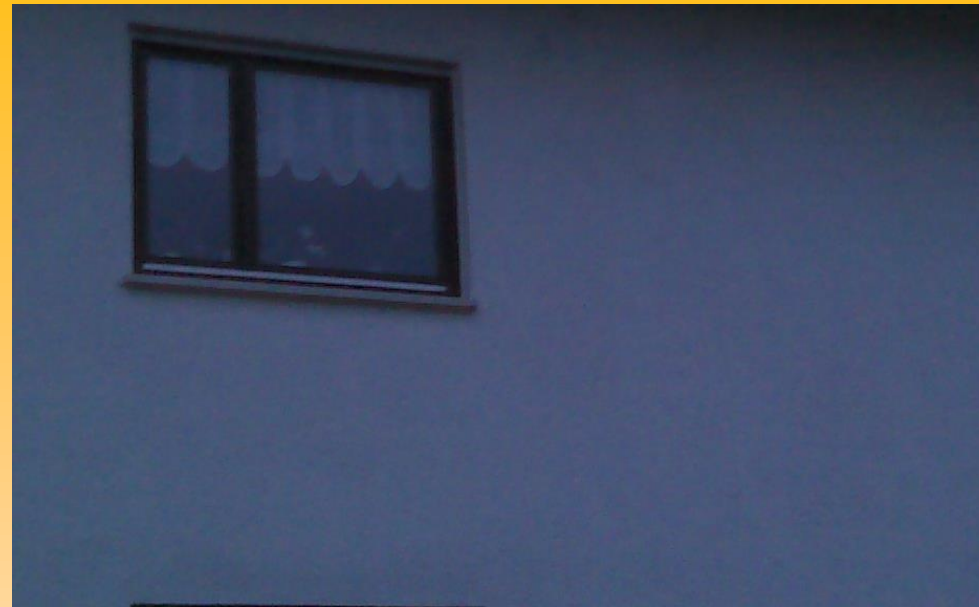
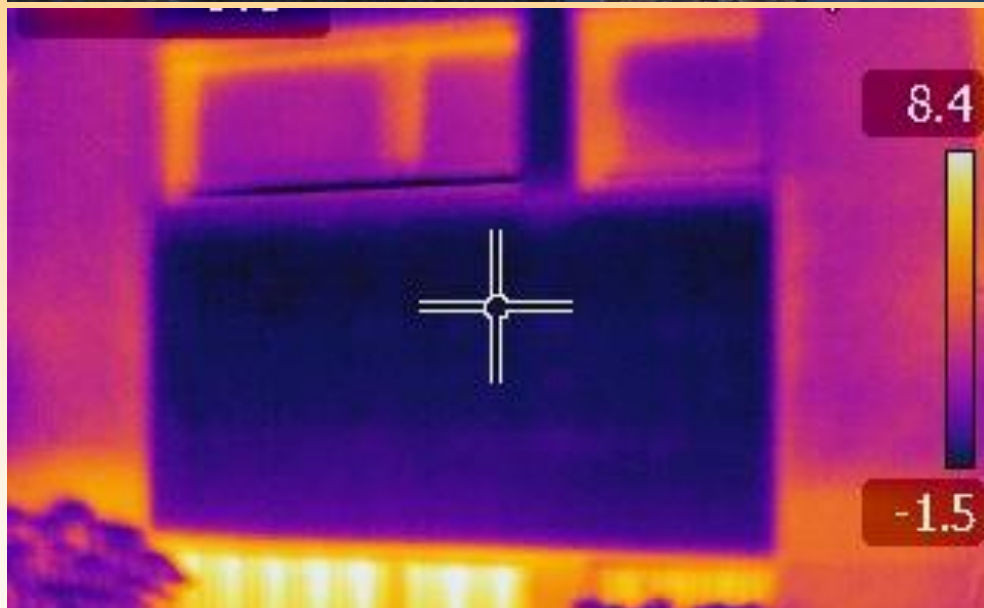
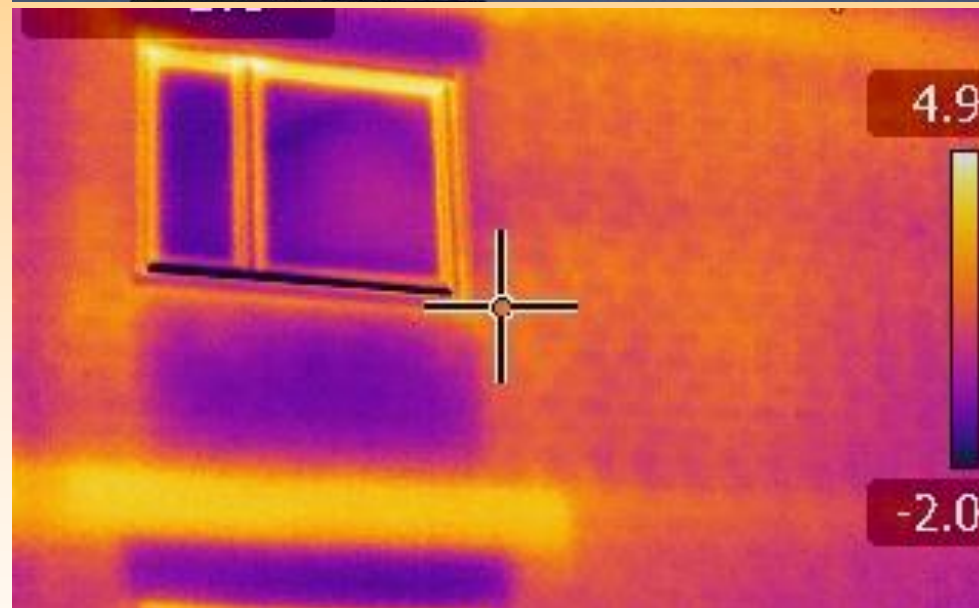
P/ **Besonderheit an diesem Haus**, auf der Realaufnahme ist die etwas dunklere Hauswand bereits gedämmt, laut Besitzer beträgt die Außenwandstärke nur 16cm, die Vertiefung wurde mit Dämmung aufgefüllt. Auf der Thermografieaufnahme ist der Dämmeffekt deutlich zu sehen, im Vergleich zur benachbarten Außenwand mit einer Stärke von 30cm.

Im rechten Bild, unterhalb des Fensters, die gedämmten Heizkörpernischen zu sehen im Vergleich zur restlichen Außenwand.

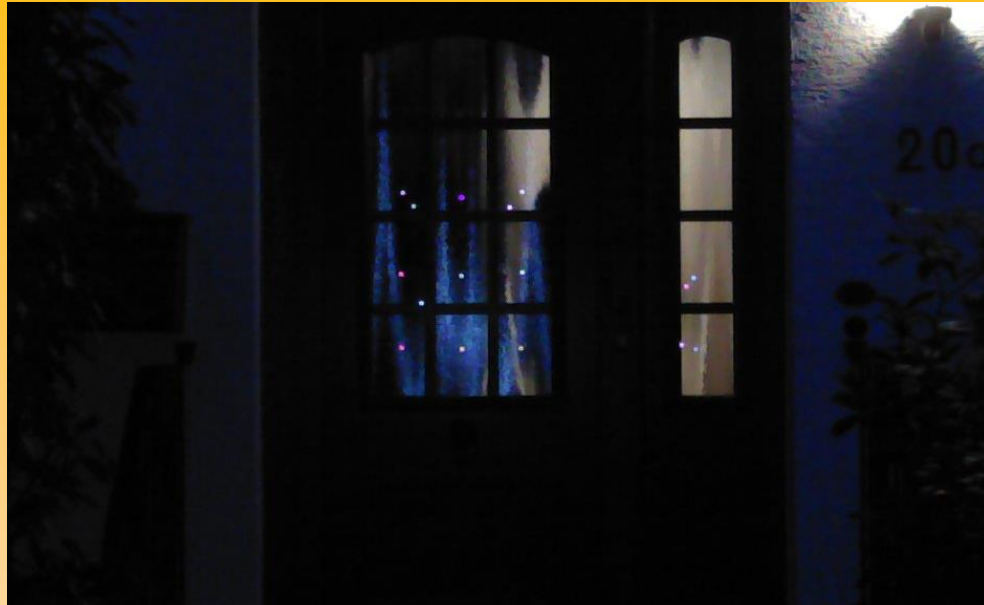
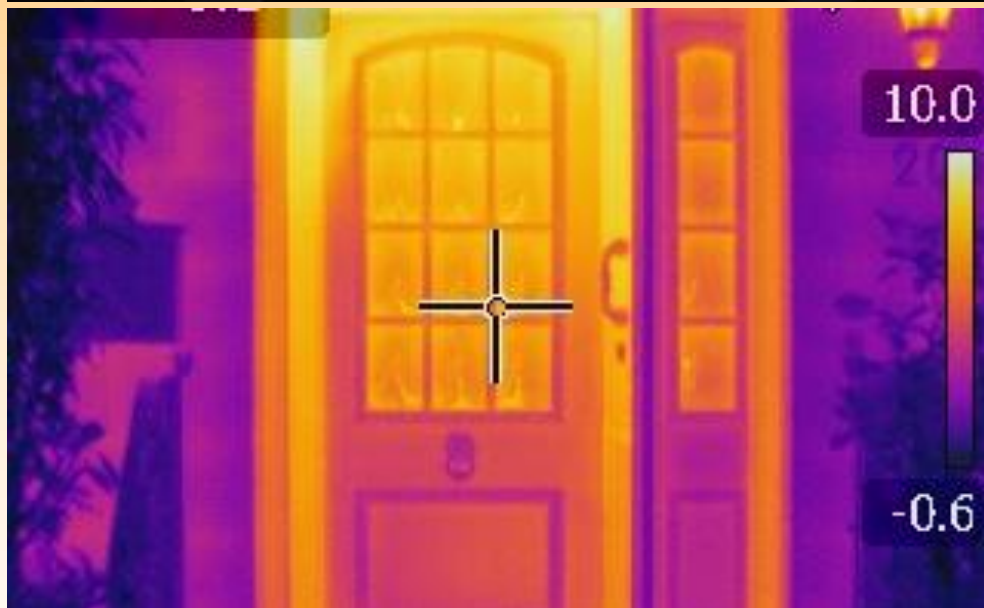
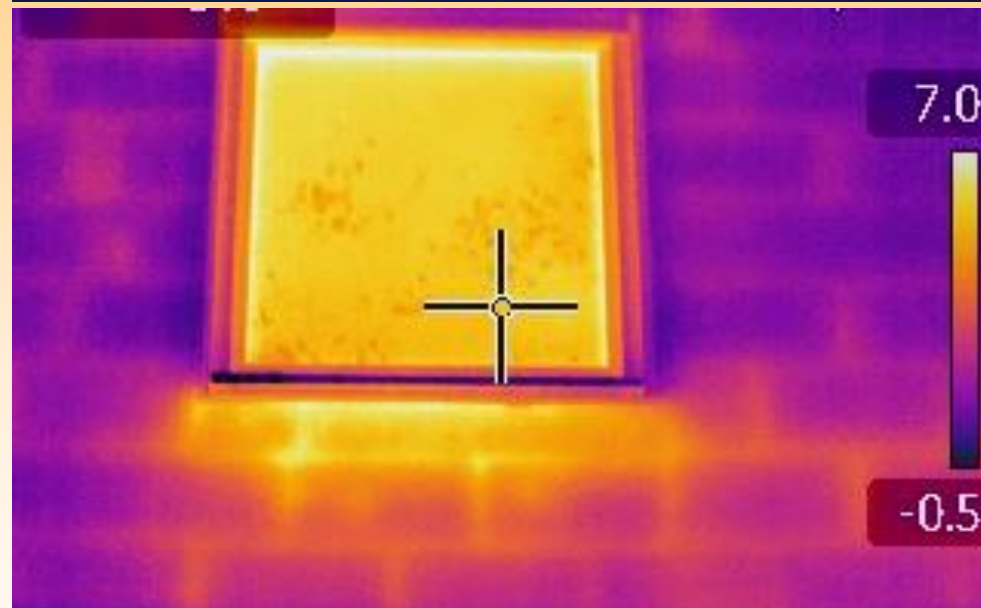
HD/ Das Mauerwerk zeigt deutliche Wärmeverluste (Vergleich Busch). Insbesondere die sich abhebenden Ziegelstein-Fugen zeigen deutlich die stärkere Wärmeleitung der früheren dicken Mörtel-Technik.

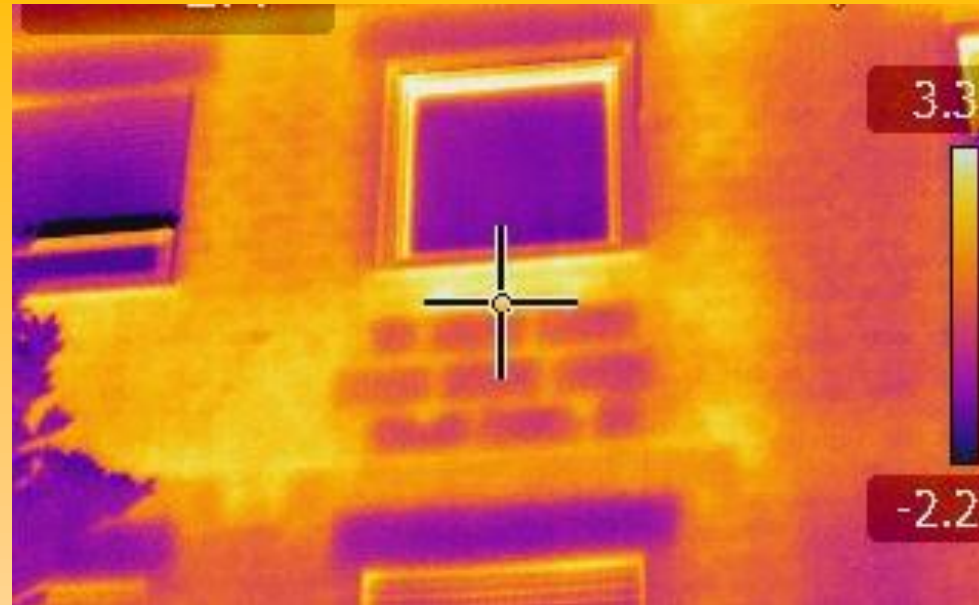
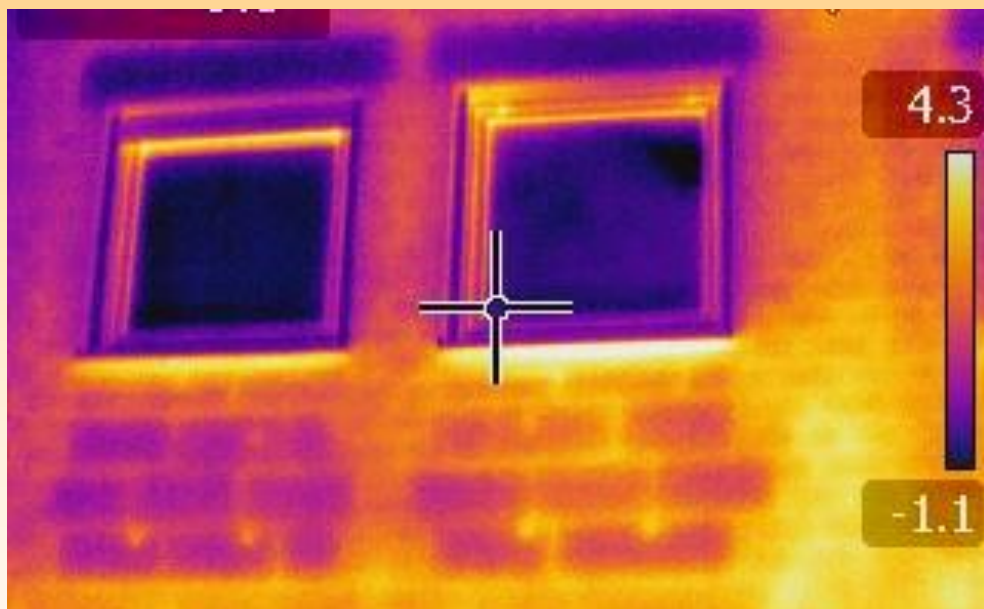
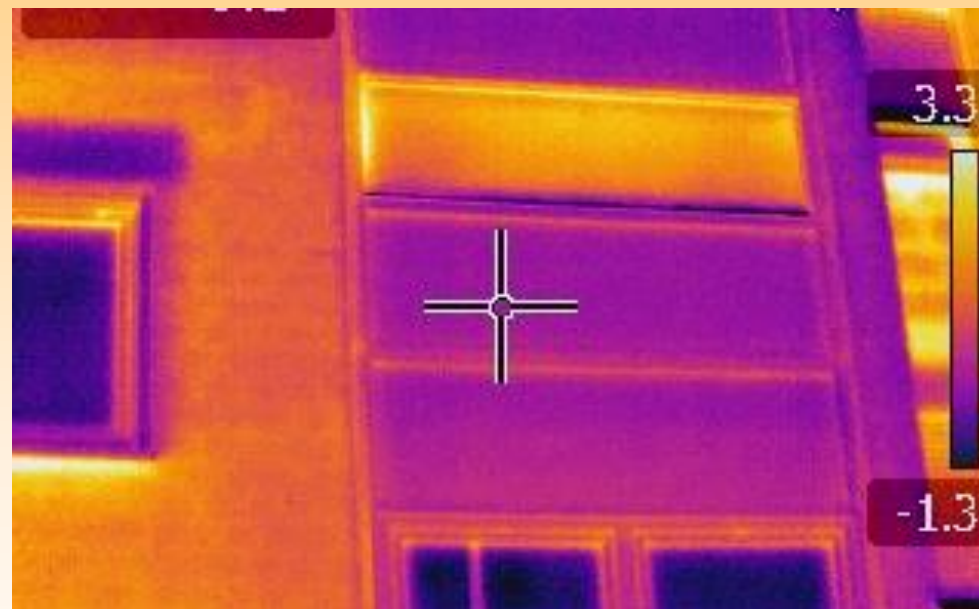
T/a **linke Aufnahme:** Unterschiedliches Mauerwerk unter den Fenstern erkennbar, im Vergleich zur restlichen Außenwand. Ebenfalls gut auf dieser Aufnahme zu sehen, ist die schlecht gedämmte Steigleitung zu den Heizkörpern (rechts im Bild).

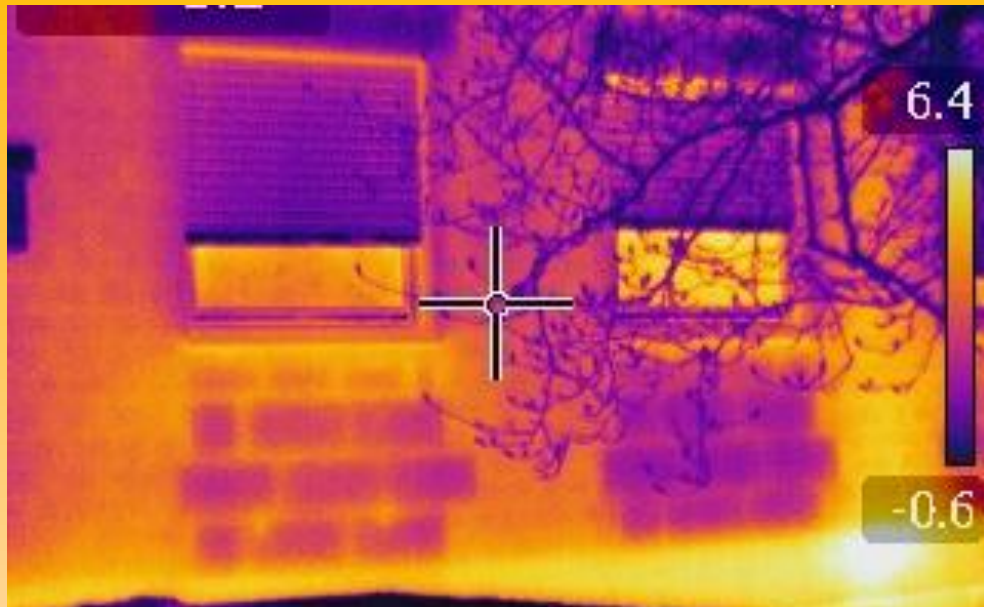
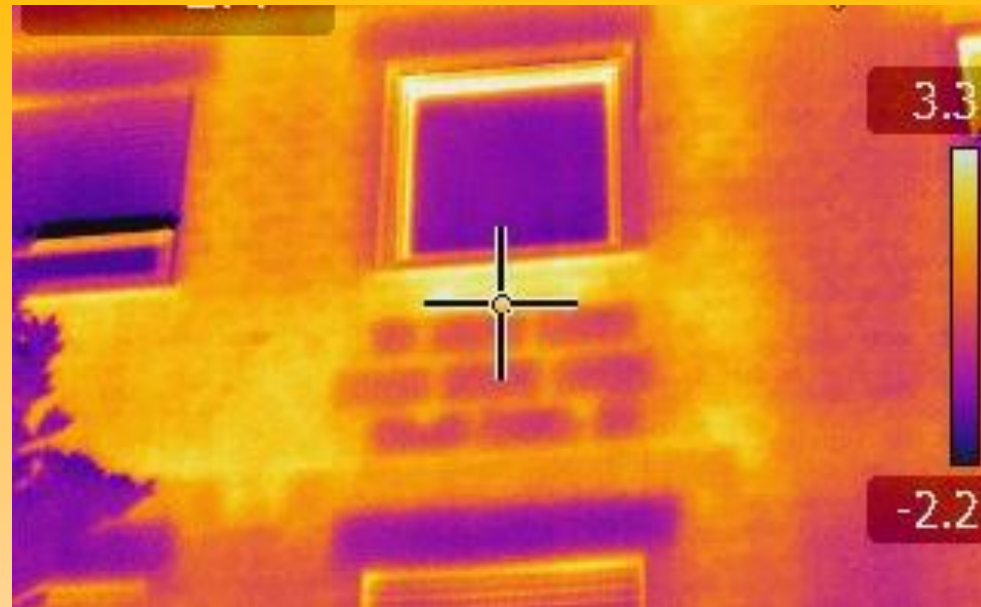
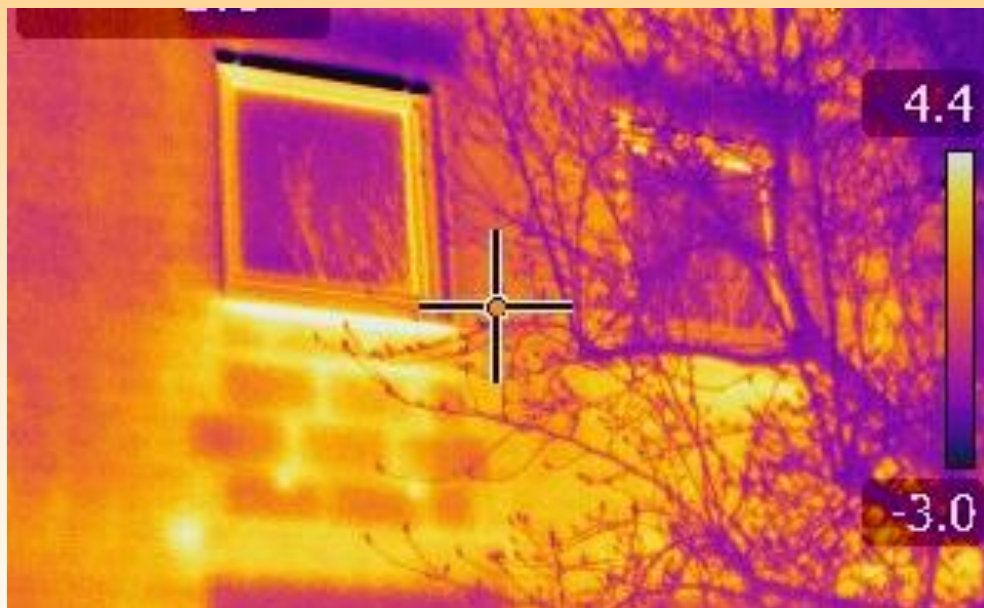
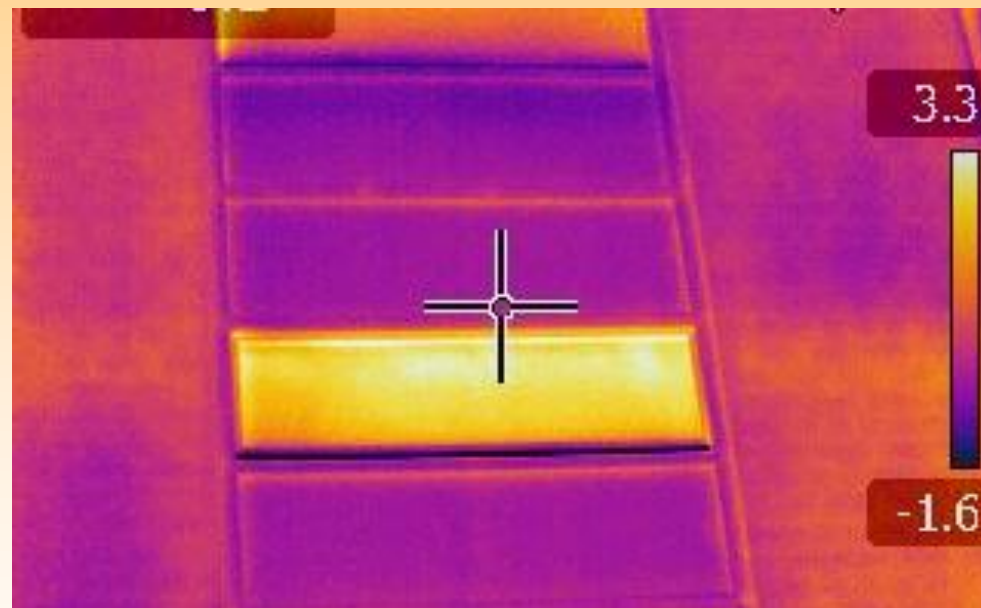
T/b Unterschiedliches Mauerwerk unter den Fenstern erkennbar, im Vergleich zur restlichen Außenwand.  
Es wurden keine Echtaufnahmen eingefügt, da die Lichtverhältnisse dafür nicht mehr ausreichten.
