Thermografie - Spaziergang Leider

Tour 2: Di. 06.02.2018, ca. 17 Uhr;

Amt für Umwelt- und Verbraucherschutz
Dipl. Ing. FH Tibor Reidl
(unter anderem: Kerschensteiner -bis Egerer Str.);

Thermografie - Spaziergang Stadtteil Leider 2018

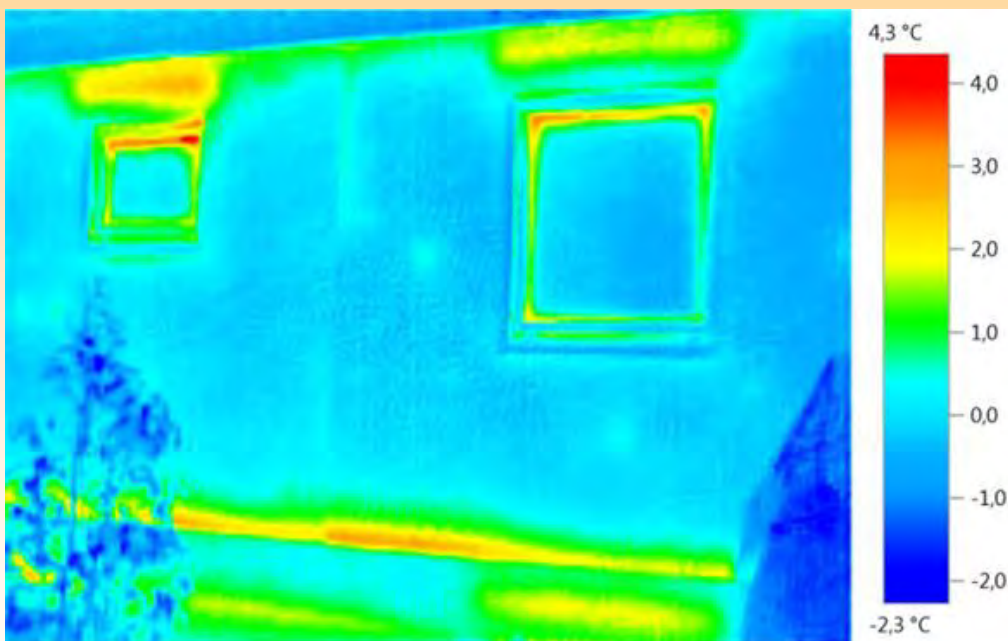
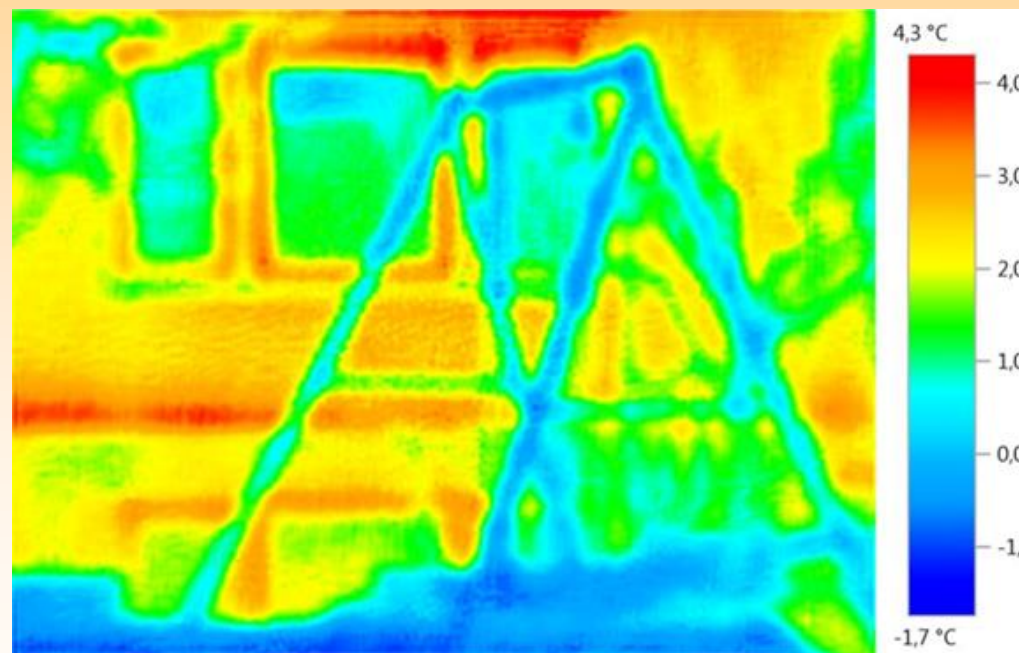
O/ Allgemein ist erkennbar, dass die Wand wärmer ist als der Außenbereich. Vergleich: Bei gut gedämmten Wänden ist dieser Unterschied nicht vorhanden. Besonders sind hier Wärmebrücken im Bereich Fenstersturz und auskragende Fußboden erkennbar (vermutl. Beton).

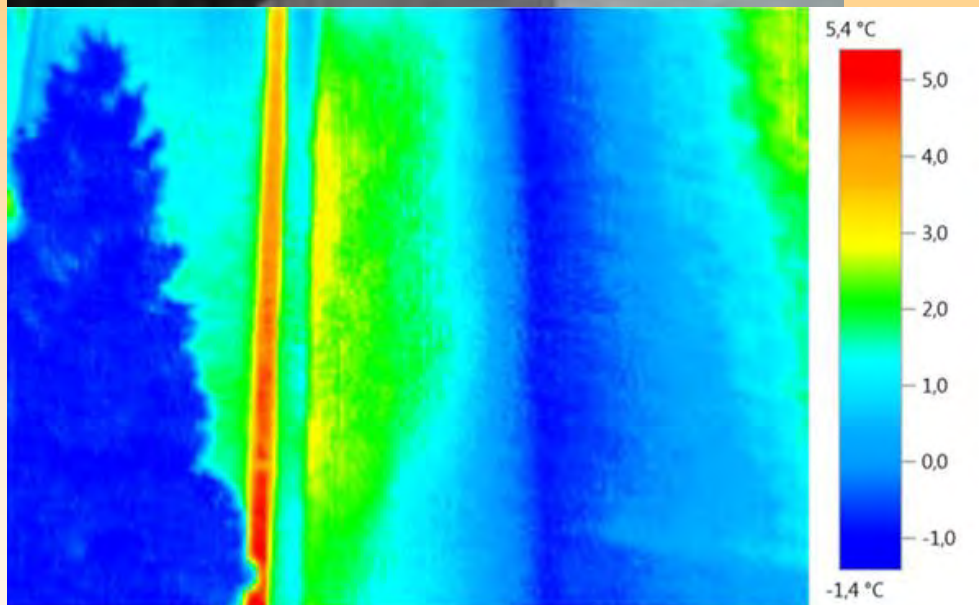
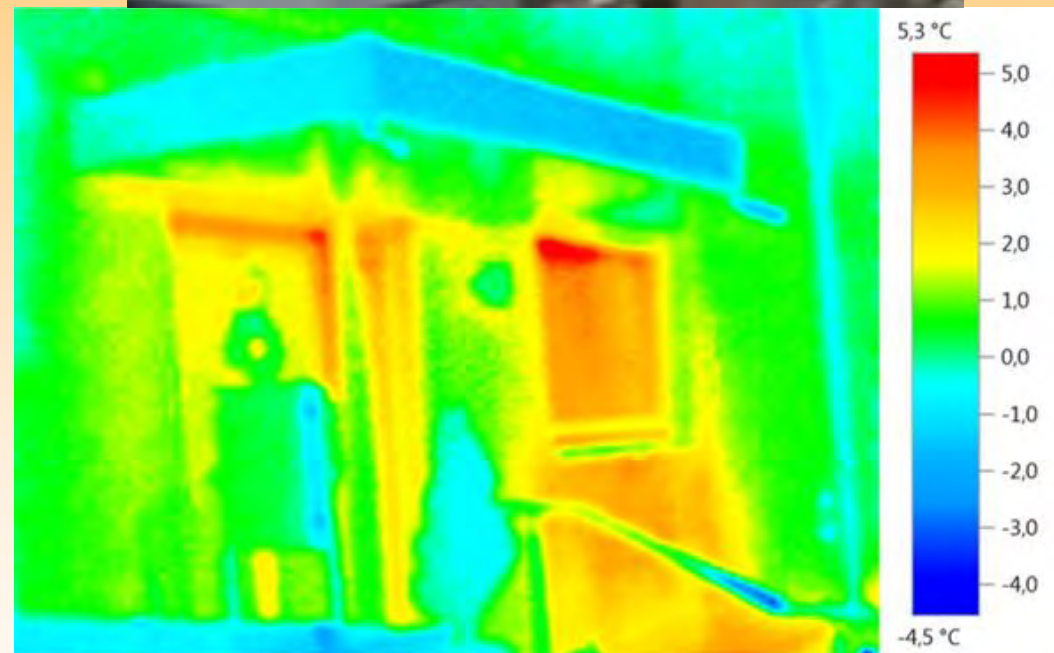
D/ Die Wand ist wärmer als die Umgebung – richtig schön kalt ist sie nur an der Mauerecke außen – an der innere Ecke zeigt sich eine Wärmebrücke, wie man sie bei Ziegelmauern besonders oft antrifft. Am rechten Foto ist die Mauer besonders unter dem Fenster warm (Heizkörper?). Der obere Stock (über dem Vordach) erscheint kälter – vermutlich ist dort weniger geheizt.

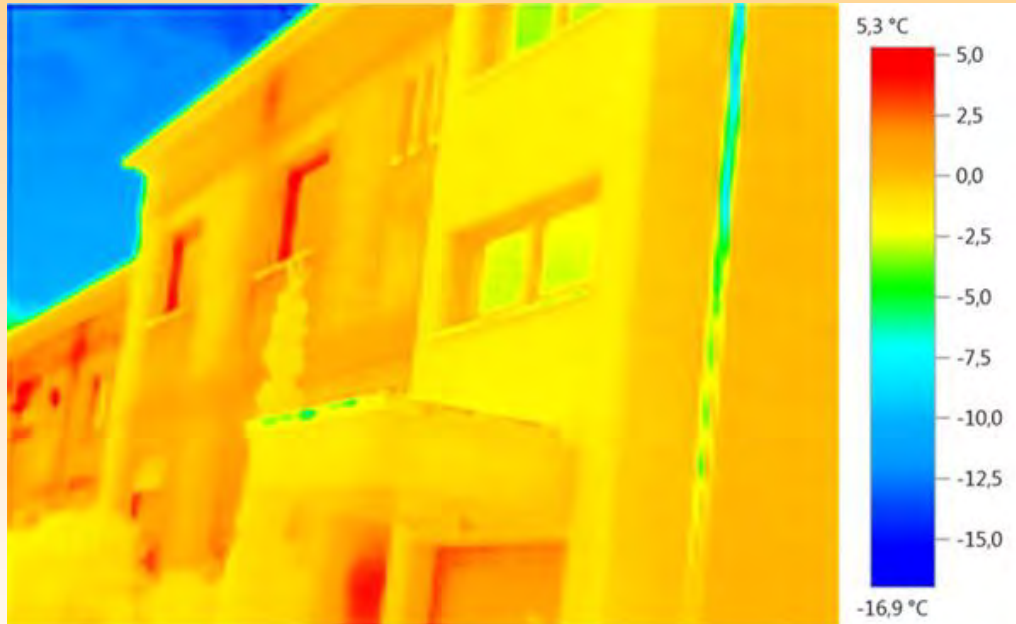
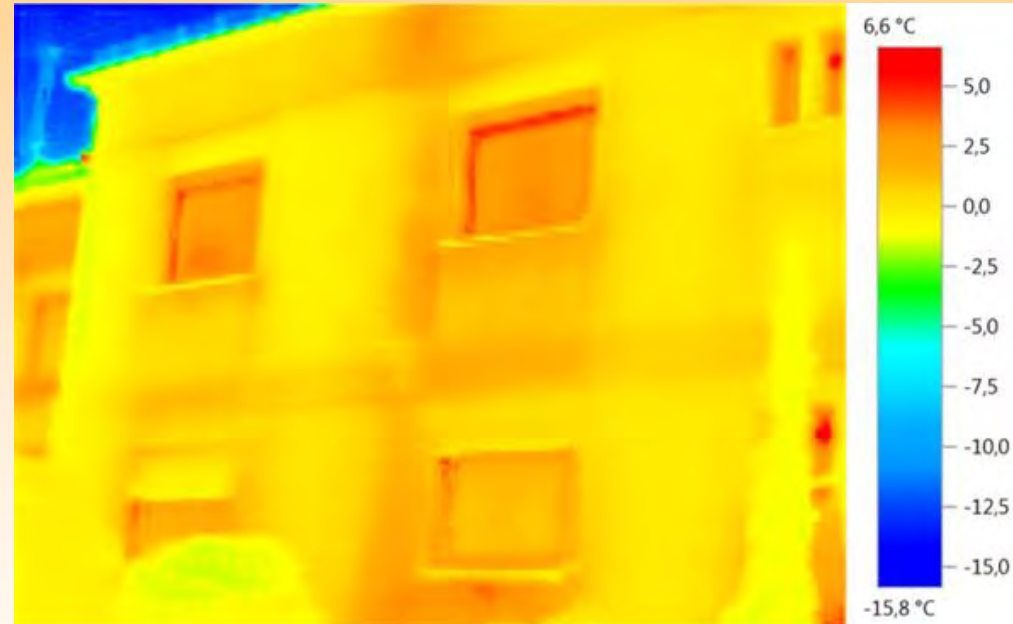
Br/ Vorsicht bei der Foto-Beurteilung: Zweifarbenanstrich. Eigentlich müssten die grauen Flächen etwas wärmer (Orange) erscheinen. Und trotzdem sind die Räume dunkler als das Treppenhaus, welches evtl. weniger beheizt ist (?). Klar zeichnen sich Decken und Zwischenwände nach außen als Wärmebrücke ab.

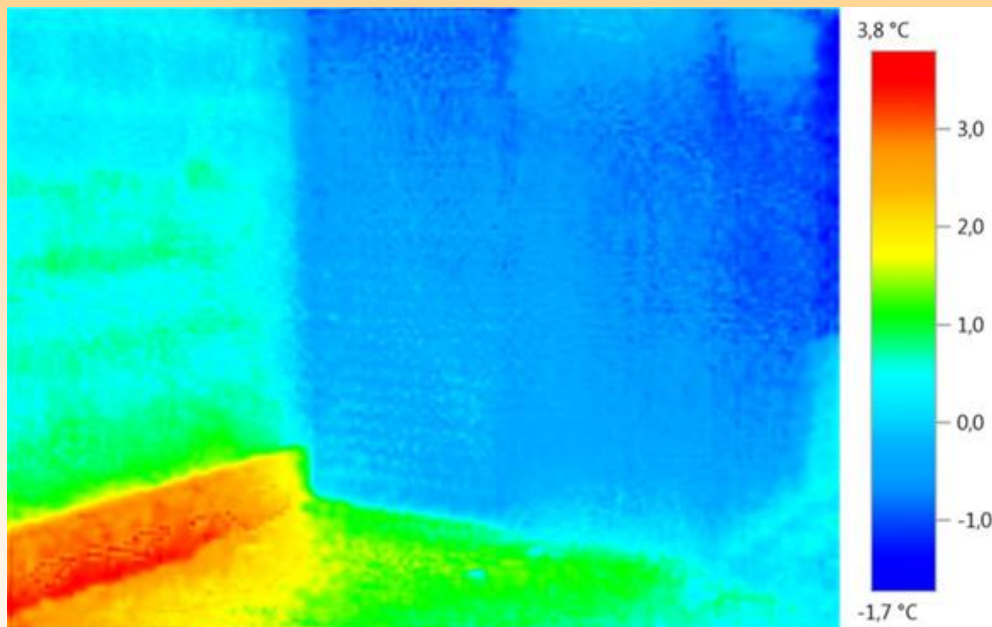
O-Die Gartenmauer (rechts) ist schön kalt, nicht aber der Wohnraum (links). Hier und insbes. beim Sockel geht Wärme verloren – mit Wärmeleitung bis in den Straßenbelag (unten).

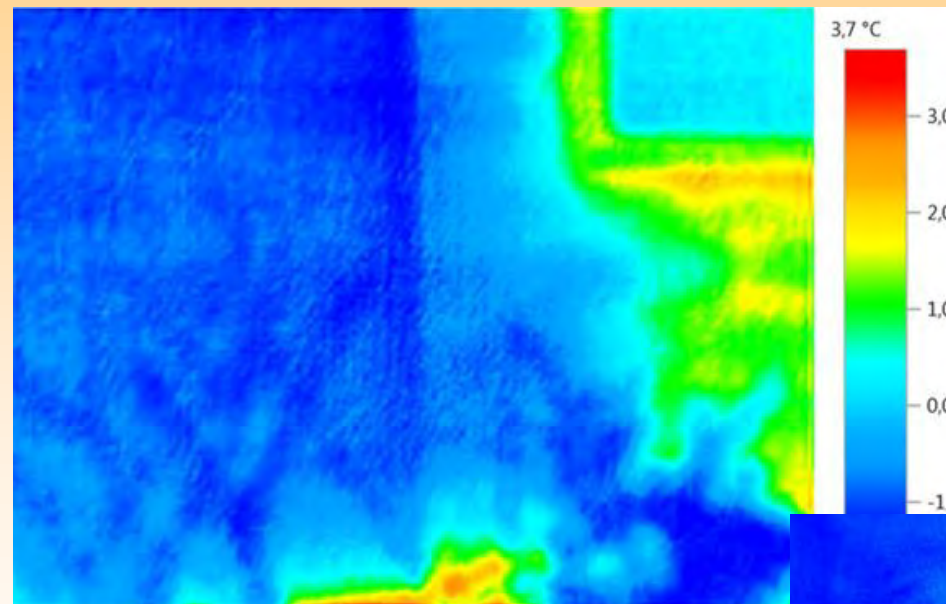
Das Mauerwerk zeigt besonders rechts unter dem Fenster Wärmeverluste (Heizkörpernische) – und unten der Sockel.

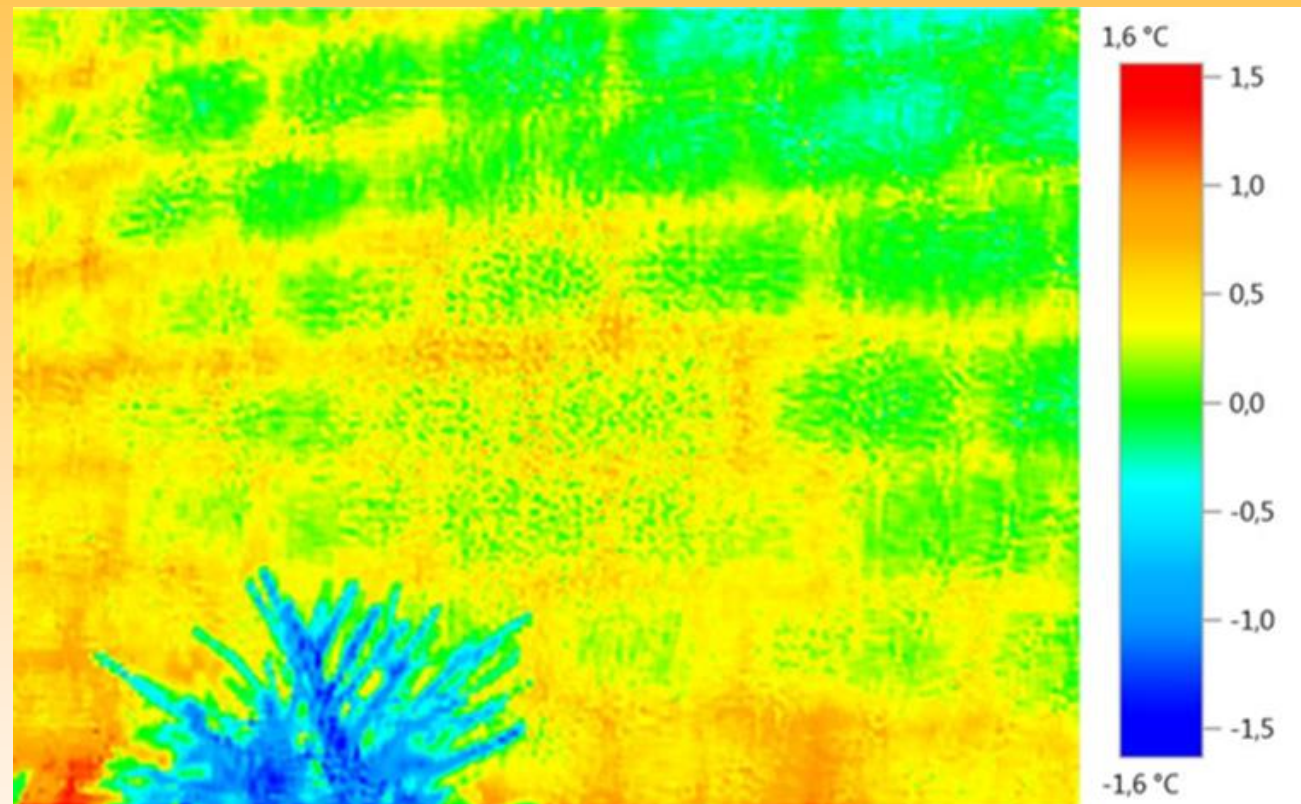
S/ Das Mauerwerk zeigt deutliche Wärmeverluste (Vergleich Busch). Insbesondere die sich abhebenden Ziegelstein-Fugen zeigen deutlich die stärkere Wärmeleitung der früheren Mörtel-Technik.

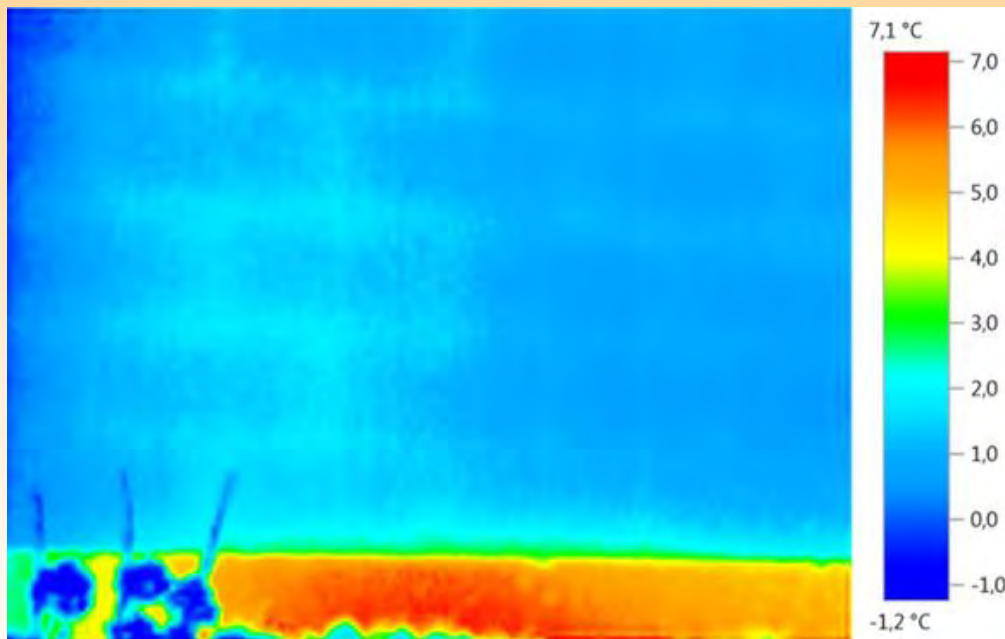
Si/ Die Wärmeabstrahlung der Wand wird hier vom Sockel klar übertroffen (unten).

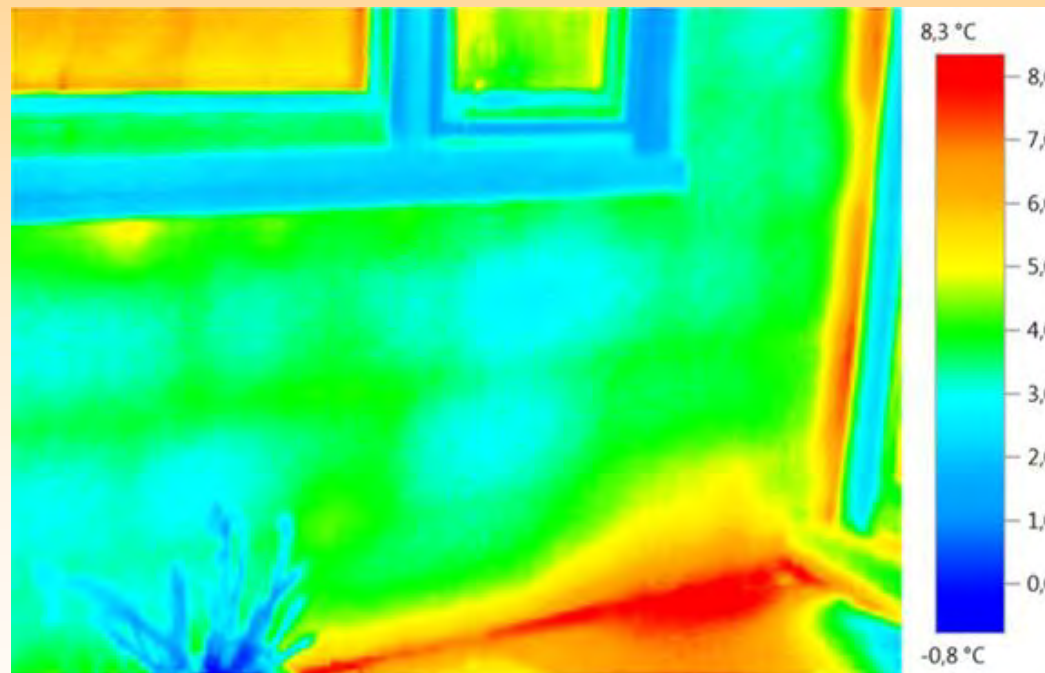
Si/ Hier ist eine sehr starke Wärmeabstrahlung der Wand sichtbar. Sehr deutlich sind die besonders wärmeleitenden Mörtelfugen. Laut Hausbesitzer ist hinter der Wand ein Heizkörper. Aber auch die restliche Wand ist wärmer als die Gartenmauer (re.) oder als das Gartentörchen (unten im kl. Foto – linker Rand).

Zum Vergleich: Wandsteine Hochloch-Ziegel ca. $\lambda_R = 0,81$ [W/(m*K)] mit 36 cm.
U-Wert (Wärmeabfluß) ohne Dämmung: 1,5 [W/(m²*K)]
U-Wert (Wärmeabfluß) mit 12cm Dämmg: 0,25 [W/(m²*K)]

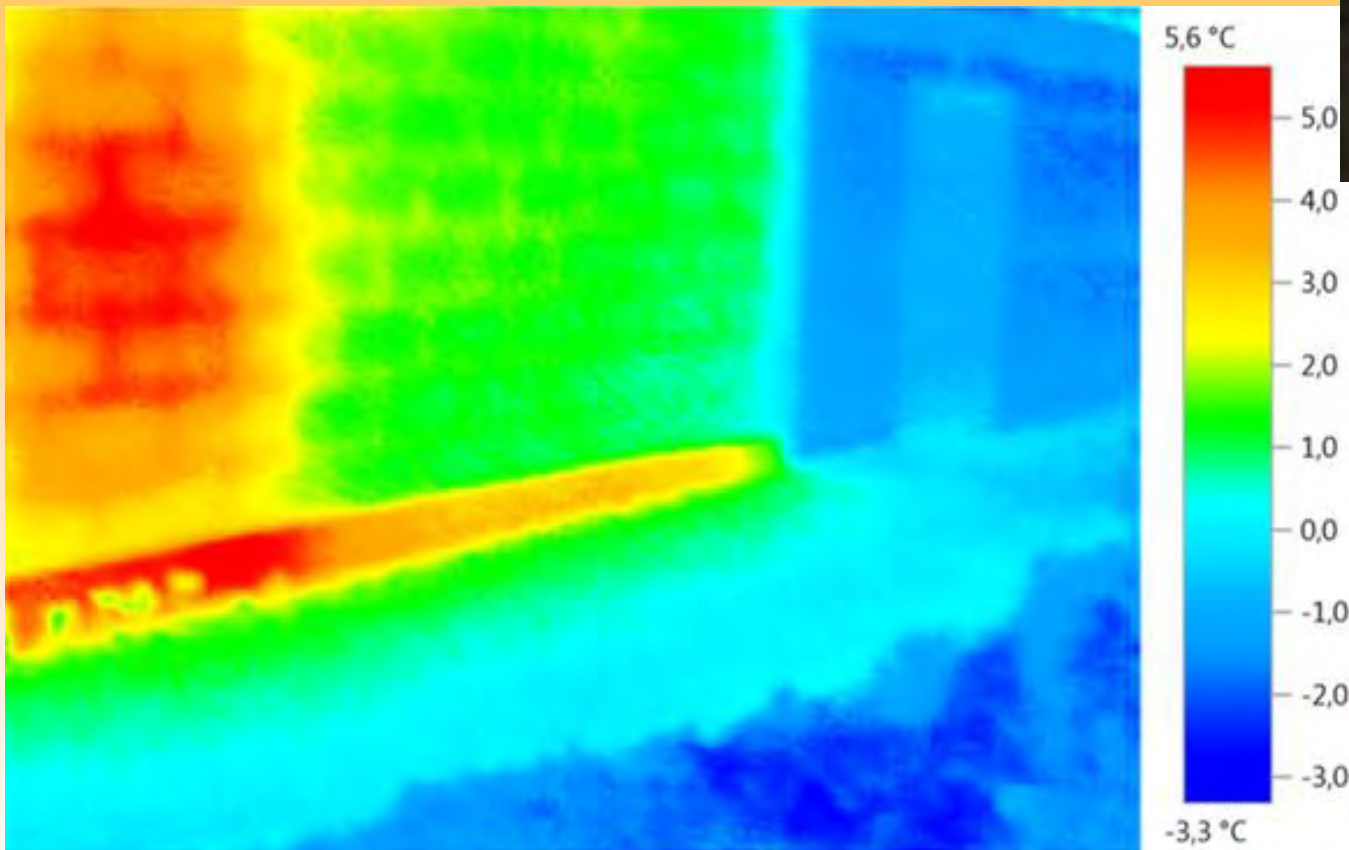
Deutlich auch die Wärmeverluste am völlig **ungedämmten Sockel**. Hier nehmen die Wandsteine (vermutlich Hochloch-Ziegel) die Wärme am Estrich vorbei bis in die Bodenplatte (unten).

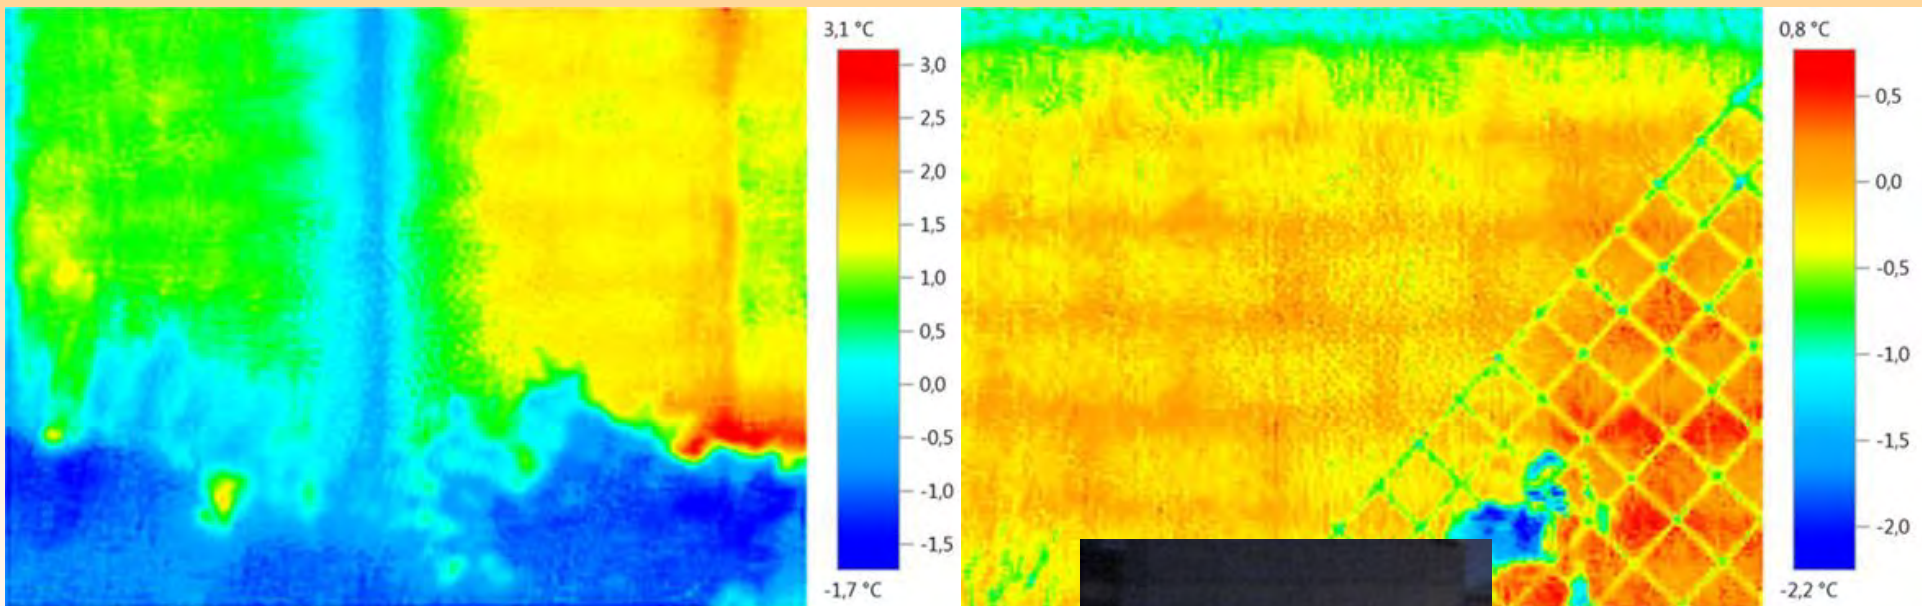
K-Si/ Die Wärmeabstrahlung der Wand und Sockel (unten) wird hier deutlich. Kalt bleibt die Mauerkante – ähnlich wie das Gebüsch.

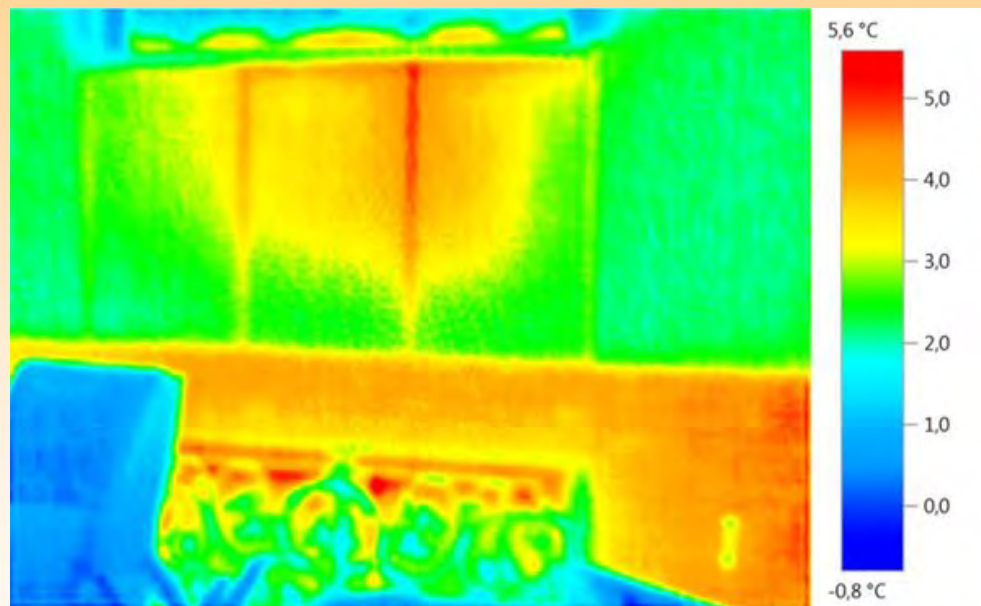
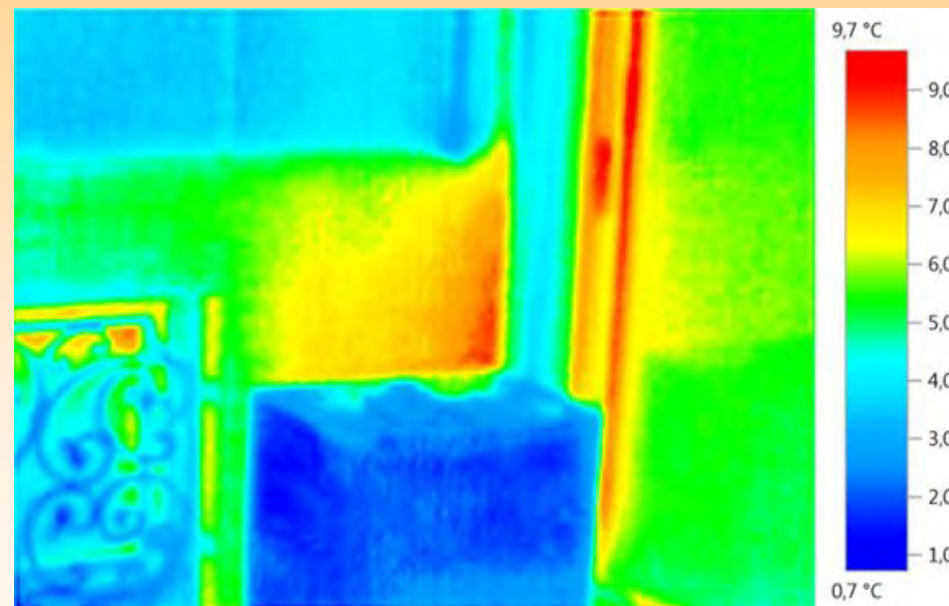
F/ Die **Wärmeabstrahlung an Wand und Sockel** (unten) wird hier deutlich. Unter dem Fenster zeichnet sich besonders der Bereich des Heizkörpers ab. Die Wand ist mit kaum dämmenden Platten verkleidet, die besonders an den Stoßfugen Wärmebrücken haben. Im rechten Foto ist der Sockel besonders nahe an der Türe warm. Ursache ist unklar. Vergleich: der Holzstapel ist kalt - eine gut gedämmte Wand wäre gleich kalt.

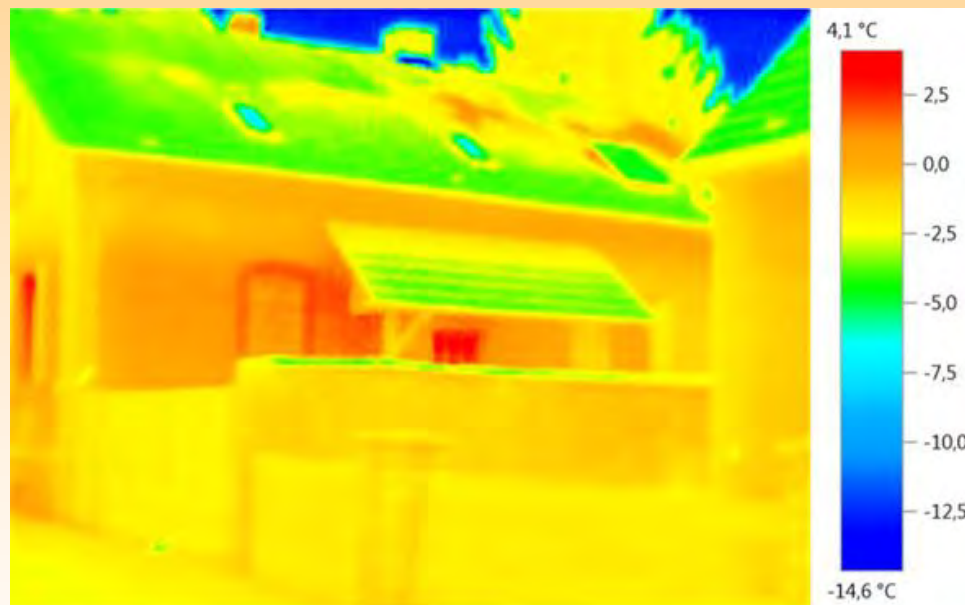
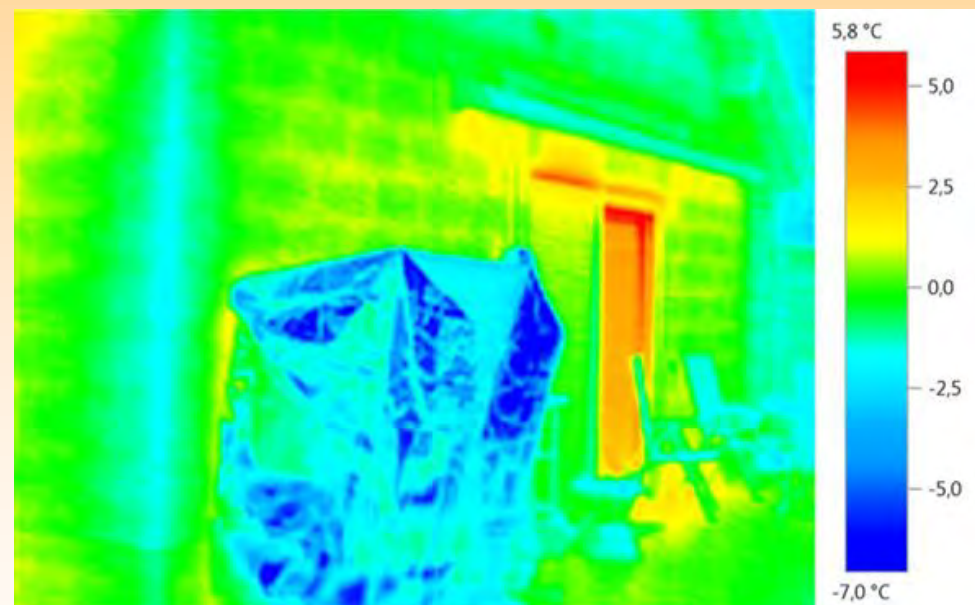
Si/ Die Wand ist wärmer als die Gartenmauer. Sehr gut erkennbar sind **Wärmebrücken im Dach** - unklar ist dabei die Ursache: fehlende Dämmung? ... oder nasse Dämmung? - z.B. wegen defekter Dampfsperre (Kondensat) oder Durchnässung von außen (defekte Untersparren-Bahn). Rechtes Foto: An der Wand zeichnen sich die Mauersteine, bzw. die **besonders schlecht dämmenden Mörtelfugen** ab.

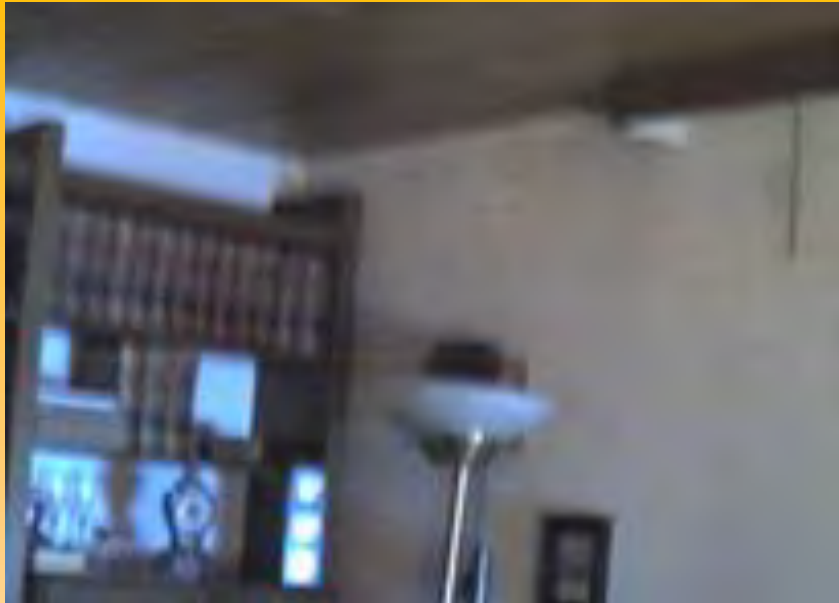
Sondermessung: Innenaufnahme.

Bei dieser Aufnahme sieht man deutlich den Temperaturunterschied zwischen der **kalten Außenwand (blau / rechts)** gegenüber der warmen Innenwand (links) und den warmen Möbeln. Bei einer gut gedämmten Wand wären dagegen keine Temperatur-Unterschiede erkennbar!

Das Regal hat oben (li.) den wärmsten Wert (aufsteigende Wärme – bis über 23°C). Die kalten Stellen an der Wand sind mit 16°C nur noch knapp oberhalb dem für Sporenbildung kritischen Wert (14°C).

An der kalten Außenwand (blau) zeichnet sich noch eine **senkrechte warme Linie** ab (gelb). Vermutlich läuft hier eine senkrechte, warme Wasserleitung.
