Thermografie - Spaziergang Leider

Tour-4: Mi. 07.02.2018, ca. 17 Uhr;

- Tour-4: Bereich Brunnengasse, Marienbaderstr. u.a.
- Außentemperatur: ca. 0 bis +5°C
- Die Farbaufnahmen sind nicht direkt untereinander vergleichbar, da sie z.T. verschiedene Temperaturbereiche erfassen (siehe Farbskalen).
- Die Aufnahmen wurden nicht kalibriert und haben keinen gutachterlichen Charakter.

Aschaffener Programm
zur GEBÄUDEDÄMMUNG

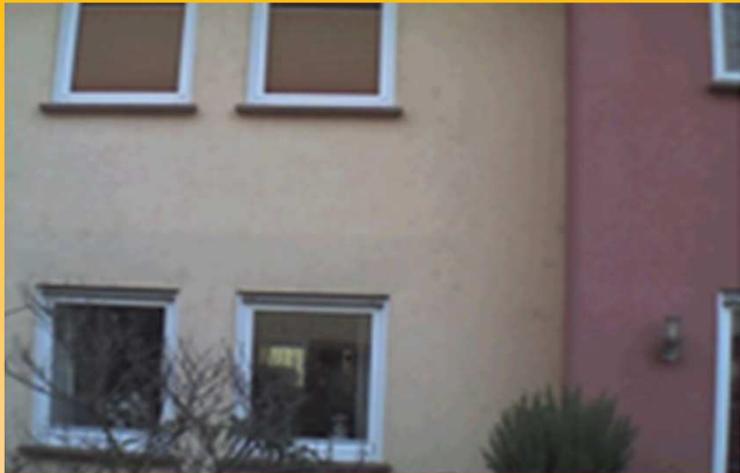
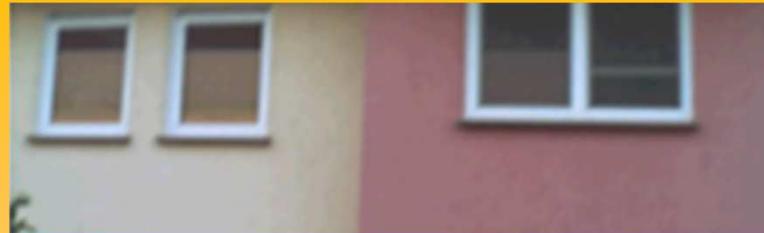
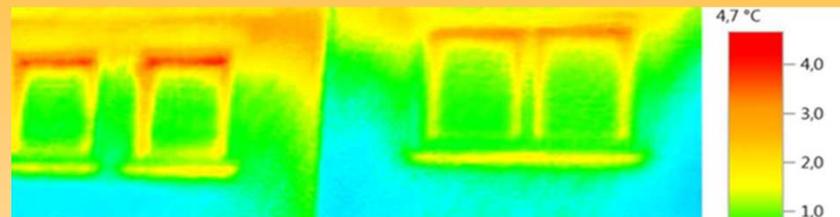
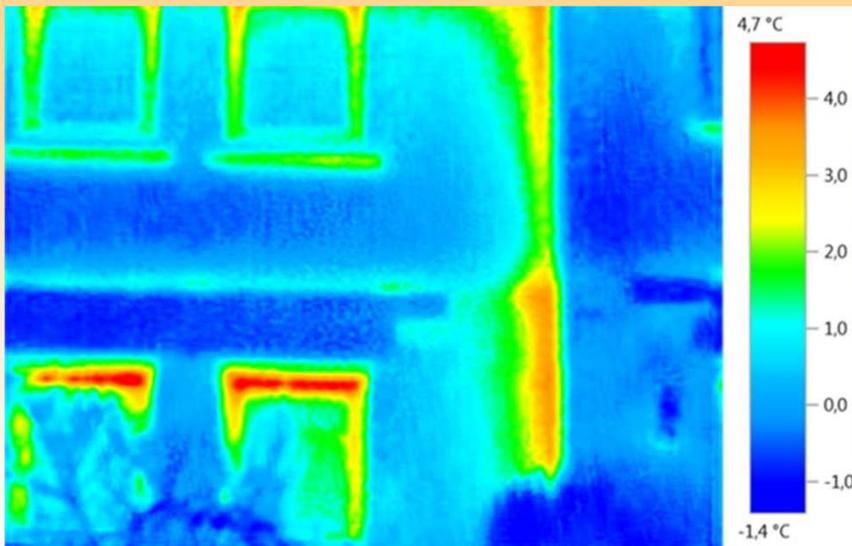
Oben: im oberen Teil des 1. OG wird eine besonders deutliche Wärmeabstrahlung erkennbar.

EA/a linke Aufnahmen: die Wand ist wärmer als die Umgebung – Ausnahme: Rollladenkasten. Das liegt aber nicht an einer guten Dämmung, sondern weil die kalte Luft eindringen kann. Diese Wärmebrücken könnte man deutlich bei Innenaufnahmen erkennen.

Hinweis: Bei einer Außendämmung bleibt das gesamte Mauerwerk im warmen Bereich, und die Oberflächen der Außenwände werden innen warm.

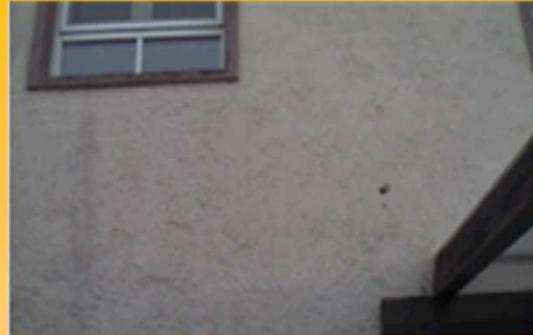
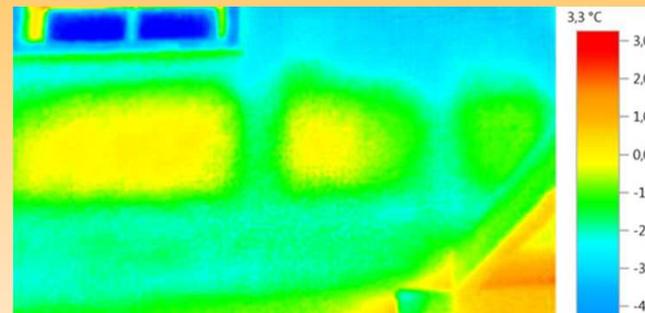
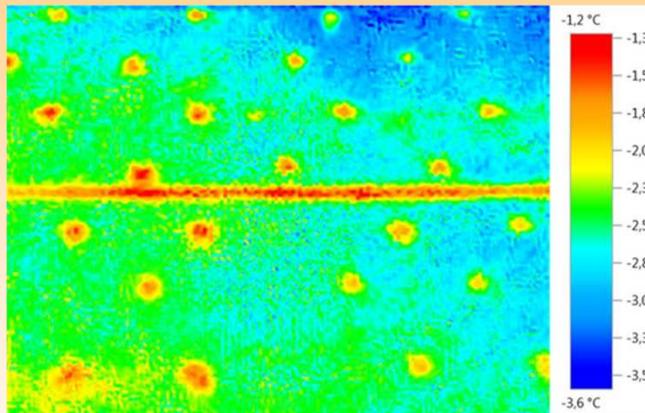
Fotos Mitte und oben:
Hofaufnahme.
Von der Verputzung
verdeckt, werden in
der Thermografie
verschiedene
wärmeabstrahlende
Strukturen erkennbar.

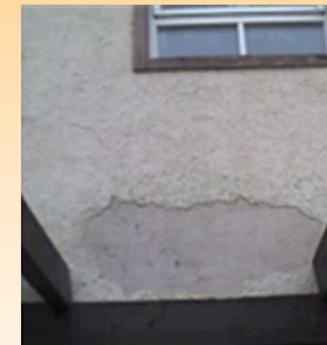
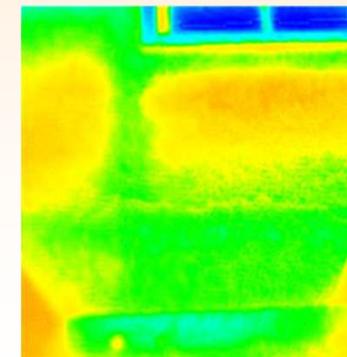
EA/b Die Aufnahme zeigt eine nachträglich gedämmte Fassade. Hier zeichnen sich leider die Dämm-Dübel als Wärmebrücken deutlich ab. Diese Punkte lassen sich auch schon an der oberen Fassade als helle Flecken erkennen, da hier der Putz immer schneller abtrocknet. Um dies zu vermeiden, werden heute moderne überdämmte Systeme eingesetzt.

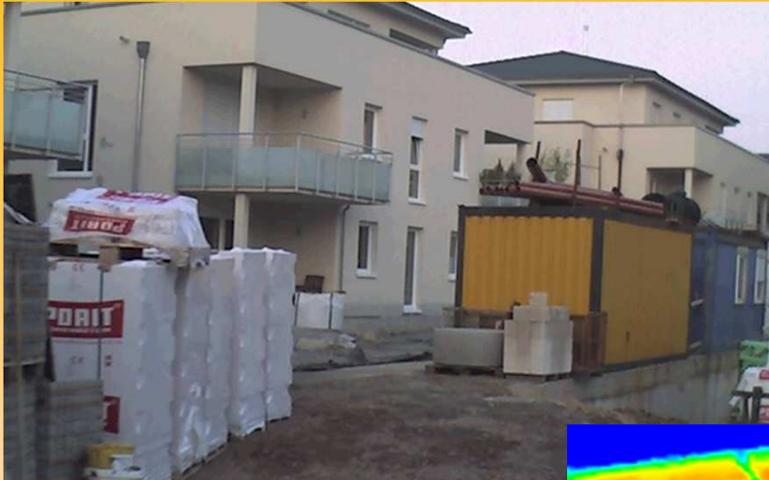
EA/c Die Thermografie des Neubaus zeigt in den ungestörten Flächen wie gewünscht schöne kalte Oberflächen als Nachweis für eine funktionierende Dämmung.

Allerdings zeigt das Penthaus (Attika), die Fensterlaibungen und zum Teil die Balkon-Nischen deutliche Wärmebrücken.

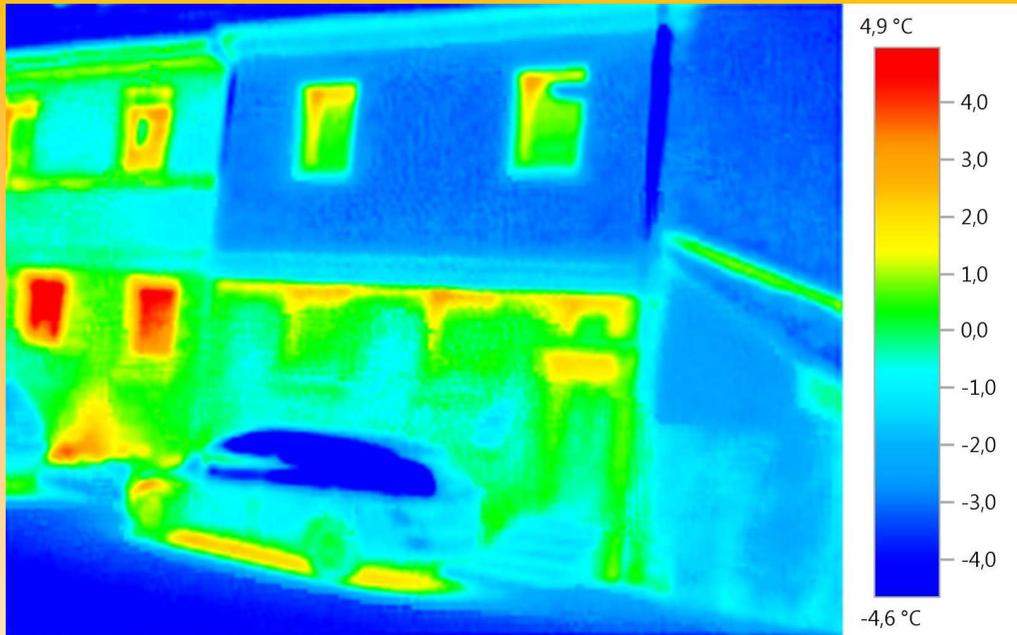
EH/ Sanierter Altbau (Haus rechts). Oben sieht man in grün-blau die kalte Oberfläche einer Dämmung. Unten ist ein historisches Sichtmauerwerk ungedämmt. Hier geht die Wärme verloren (gelb). Daneben ist noch ein weiteres Gebäude erkennbar – ebenfalls ohne Dämmung.

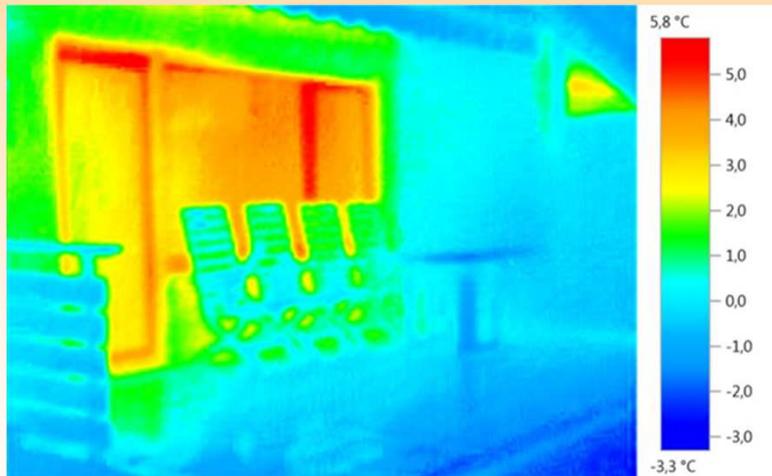
WG – Foto links

Bei der Terrassen-Nische ist im direktem Vergleich erkennbar:

- Mauerwerk links (grün: deutliche Wärmeabstrahlung nach außen)
- Rechts geht die Terrassen-Trennwand ins Freie und ist kalt

Bei einer Außenwand-Dämmung wären keine Unterschiede erkennbar, d.h. auch die linke Wand wäre kalt, aber innen auf der Außenwand-Oberfläche schön warm.

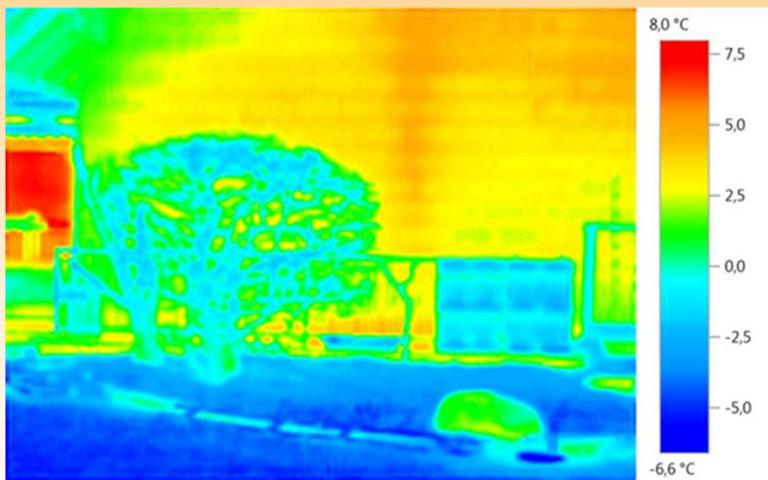
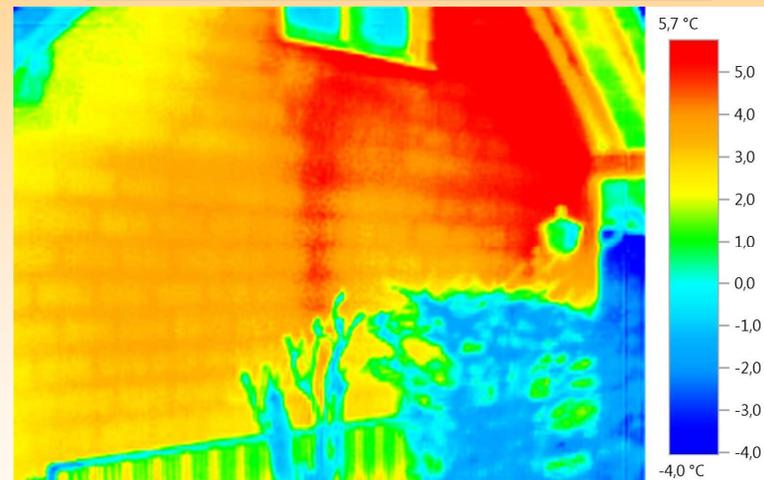
G/ beide Fotos: deutlich sichtbare Wärmeverluste in gelb und rot. Besondere Wärmebrücken: alte, dicke Mörtelfugen des Mauerwerks. Bei einer Außenwand-Dämmung wären keine Temperatur-Unterschiede zwischen der Wand und Gartenmauer bzw. Büsche erkennbar. d.h. auch die Wand wäre kalt, aber innen auf der Außenwand-Oberfläche schön warm.

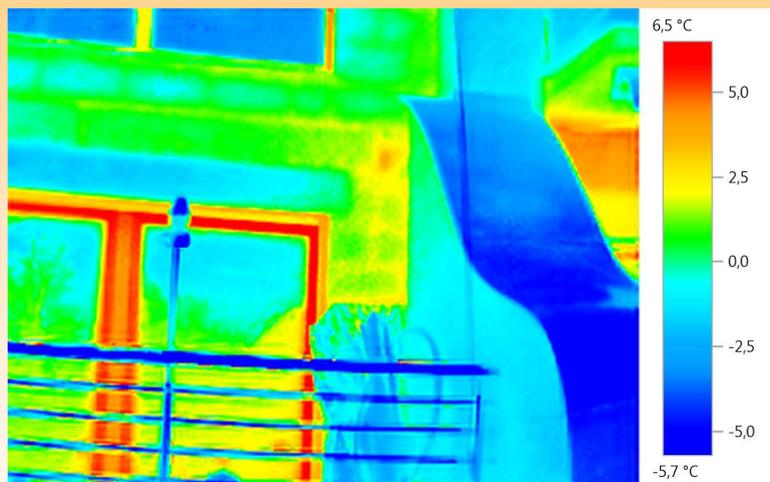
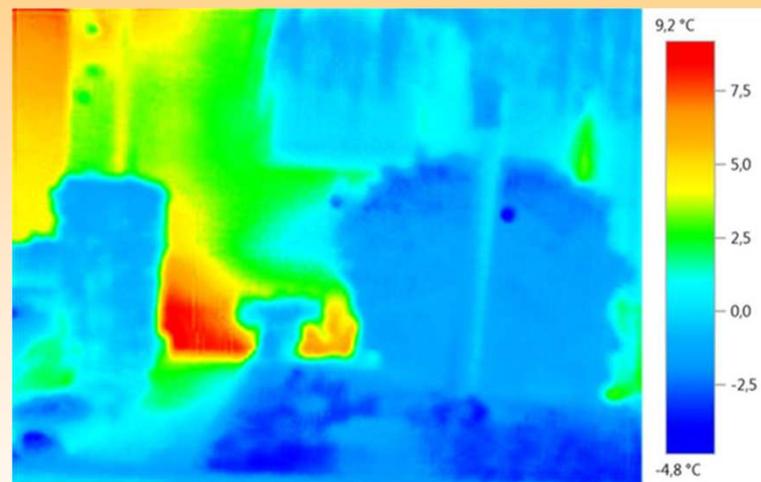
F/ deutlich sichtbare Wärmeverluste (grüne und gelbe Farben). Besondere Wärmebrücken: die deutlich sichtbaren Mörtelfugen des Mauerwerks. Bei einer Außenwand-Dämmung wären keine Temperatur-Unterschiede zwischen der Hauswand und der Sichtschutzwand erkennbar.

Hinweis: Bei einer Außendämmung bleibt das gesamte Mauerwerk im warmen Bereich, und die Oberflächen der Außenwände werden innen warm.

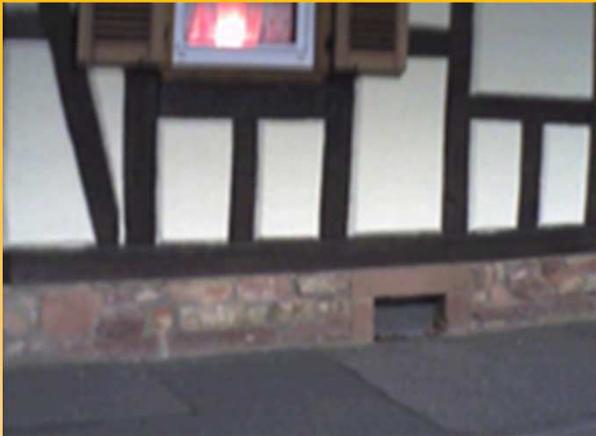
P/ Thermografie
Fachwerkhaus:

Links: Straßenfront mit
Sichtfachwerk.

rechts: Seitenmauer
zum Nachbar, verputzt;

Besondere Auffälligkeit
der Seitenwand (Fotos
rechts):

Hier ist das Mauerwerk
verputzt, die Fachwerk-
Konstruktion ist trotz-
dem bei der Thermo-
grafie klar erkennbar.

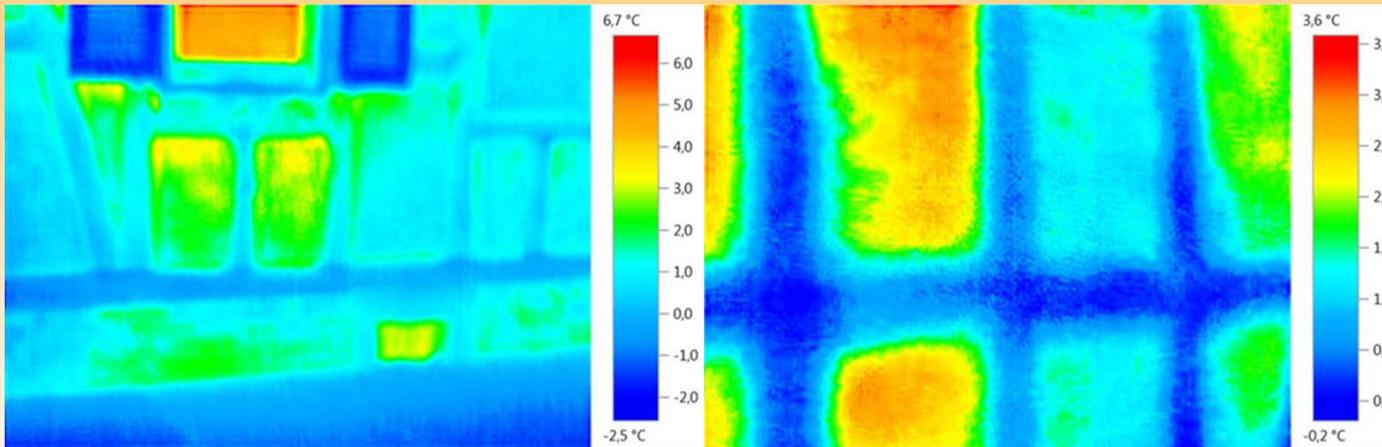
P/ Hinweis: dämmtechnisch bewertet gilt Holz (λ ca.0,1) als Wärmebrücke – im Vergleich zu Dämmstoffen (λ ca.0,03) - d.h. bei Holz liegt der Wärmedurchgang rd. dreifach höher. Bei dieser Aufnahme, ist aber der Wärmeverlust zwischen den Holz-Gefachen mit gelb bis rot trotzdem deutlich größer als beim Holz. Hier wäre eine gut ausgeführte Außendämmung (z.B. 12 cm) eine geeignete Lösung. Die gesamte Konstruktion bliebe damit tauwasserfrei. Es entstünde eine warme Innenseite.

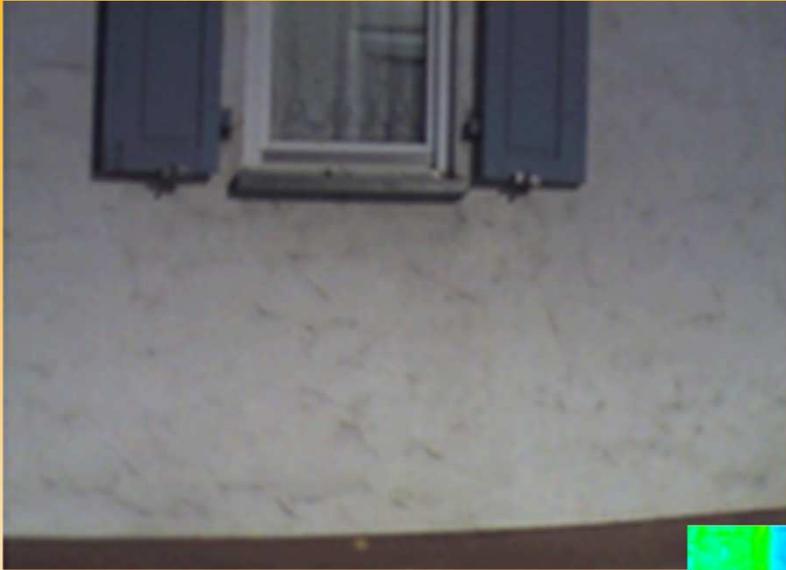
S/b deutlich sichtbare Wärmeverluste im
Sockelbereich (in rot und gelb)
