STADT
ASCHAFFENBURG

Das historische Bürgerhaus Dalbergstraße 72

Eine denkmalgerechte Sanierung

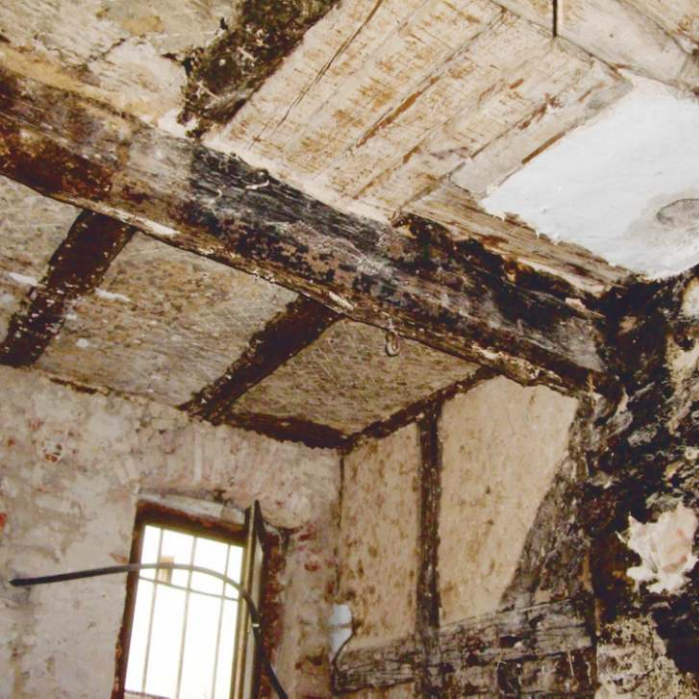
Jahrhunderte alte
Balkenstrukturen im
Kernbau des 16. Jh.

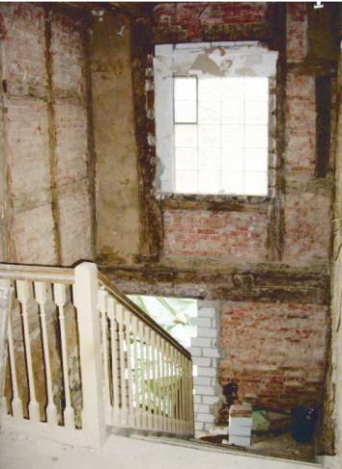
Abbildung oben
Bestehendes Treppenhaus

Unter Einhaltung der aktuellen DIN Normen für das Herstellen einer Treppe (Steigung, Auftritt) und der Tatsache, dass ein neuer Fußbodenaufbau notwendig ist, was die Geschosshöhe nochmals ansteigen lässt, ist das vorhandene Treppenhaus als Erschließung nicht mehr geeignet.

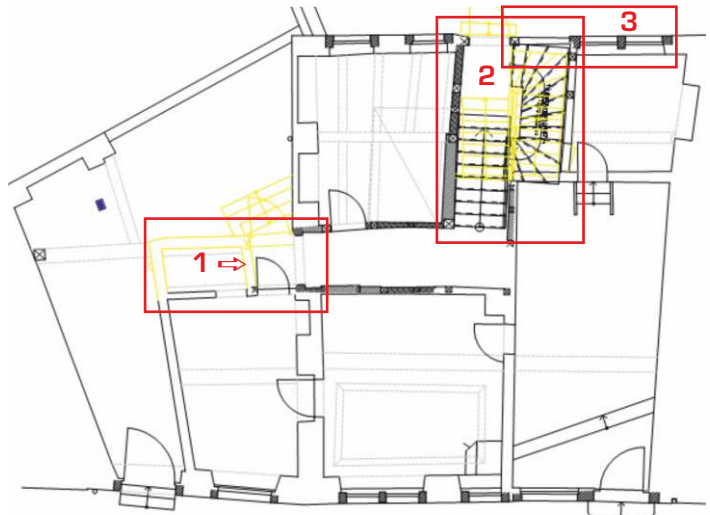
1) Die hofseitige Treppe wird wieder an die ursprüngliche Stelle gebracht. Die ehemalige Türbogenöffnung inklusive des Oberlichts ist noch vorhanden.

2+5) Es wird untersucht, ob die interne Treppe an der vorhandenen Stelle realisiert werden kann. Der Austritt im OG muss gewandelt sein, um in das Mansardgeschoss (2. OG) zu gelangen. Im Mansardgeschoss erfolgt eine Verjüngung der Wohndiele und ein Versatz der Innenwände in der Zone zur Hofseite, was zur Folge hat, dass die Treppenhauswände in Bestand nicht übereinander liegen.

3) In der Hoffassade im EG waren ursprünglich drei Fenster in Reihe verbaut. Hier sind noch die Sandsteingewände zu erkennen und teilweise erhalten. Der Urzustand wird wieder hergestellt.

Abbildung rechts
Analyse der möglichen
Maßnahmen zur Umsetz-
ung der Planungsaufgabe
im Erdgeschoss

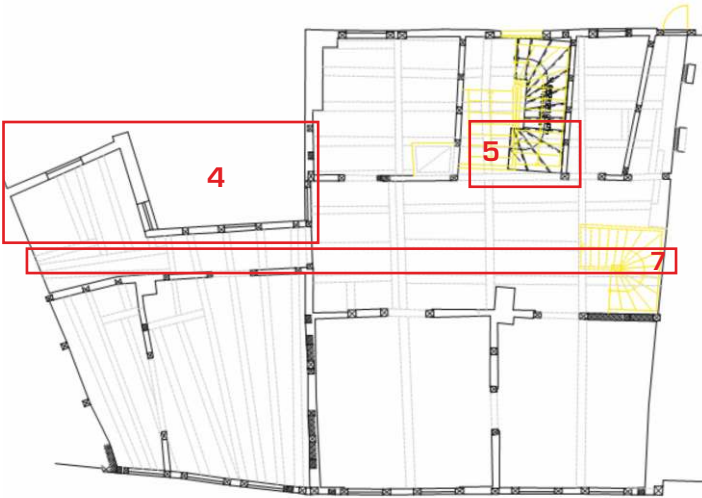
Analyse der möglichen Maßnahmen zur Umsetzung der Planungsaufgabe im 1. Obergeschoss

4) Im Bereich des Anbaus (um 1810) wird die Gebäudeecke saniert und begradigt.

7) Das Dach wird saniert und der First auf die Höhe des Nachbargebäudes (+ 65cm) angehoben.
