### Thermografie - Spaziergang Leider

**Tour 1: Di. 06.02.2018, ca. 17 Uhr;**

Tourleiter: Dipl. Ing. Frank Neumann  
Hochschule Aschaffenburg

# Thermografie - Spaziergang Stadtteil Leider 2018

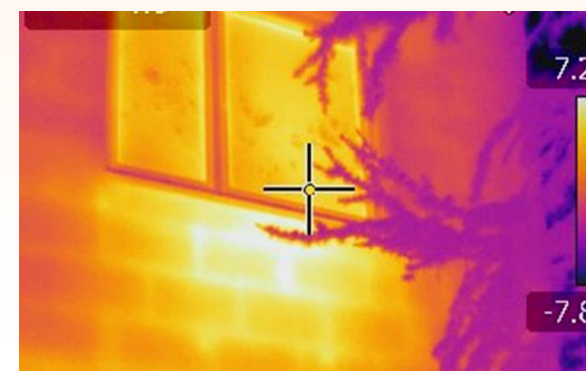
HD/ Das Mauerwerk zeigt deutliche Wärmeverluste (Vergleich Busch). Insbesondere die sich abhebenden Ziegelstein-Fugen zeigen deutlich die stärkere Wärmeleitung der früheren dicken Mörtel-Technik.
