Thermografie - Spaziergang Leider

Tour 2: Di. 06.02.2018, ca. 17 Uhr;

Amt für Umwelt- und Verbraucherschutz
Dipl. Ing. FH Tibor Reidl
(unter anderem: Kerschensteiner -bis Egerer Str.);

Thermografie - Spaziergang Stadtteil Leider 2018

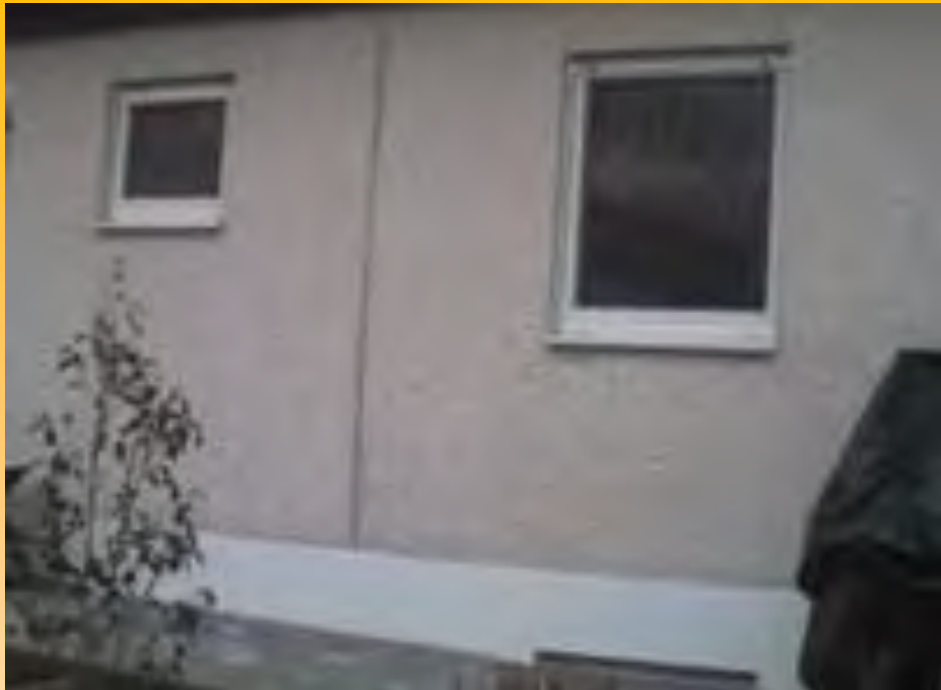
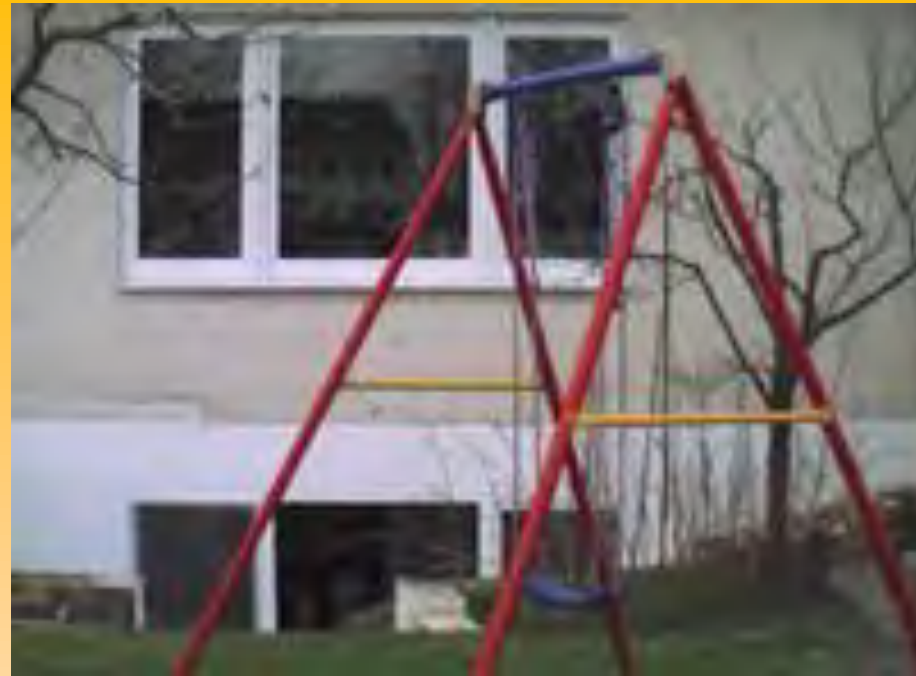
O/ Allgemein ist erkennbar, dass die Wand wärmer ist als der Außenbereich. Vergleich: Bei gut gedämmten Wänden ist dieser Unterschied nicht vorhanden. Besonders sind hier Wärmebrücken im Bereich Fenstersturz und auskragende Fußboden erkennbar (vermutl. Beton).

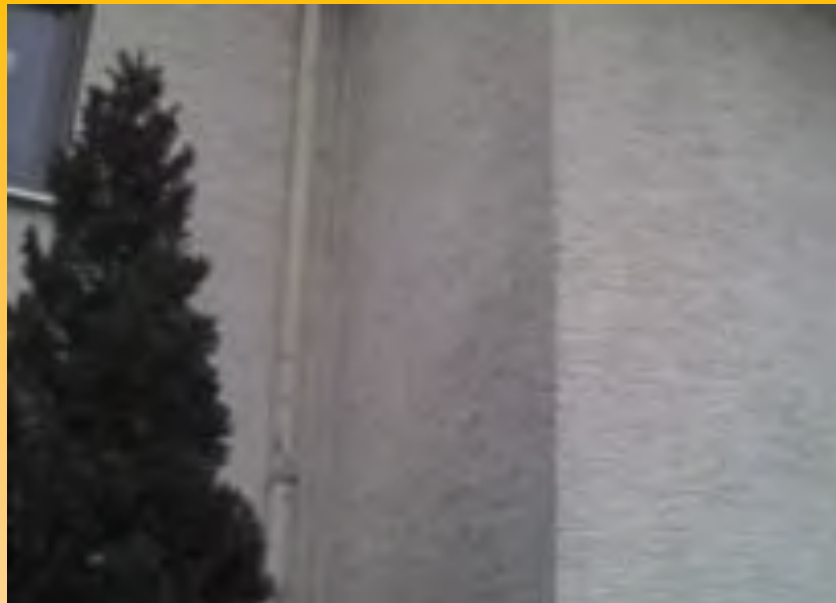
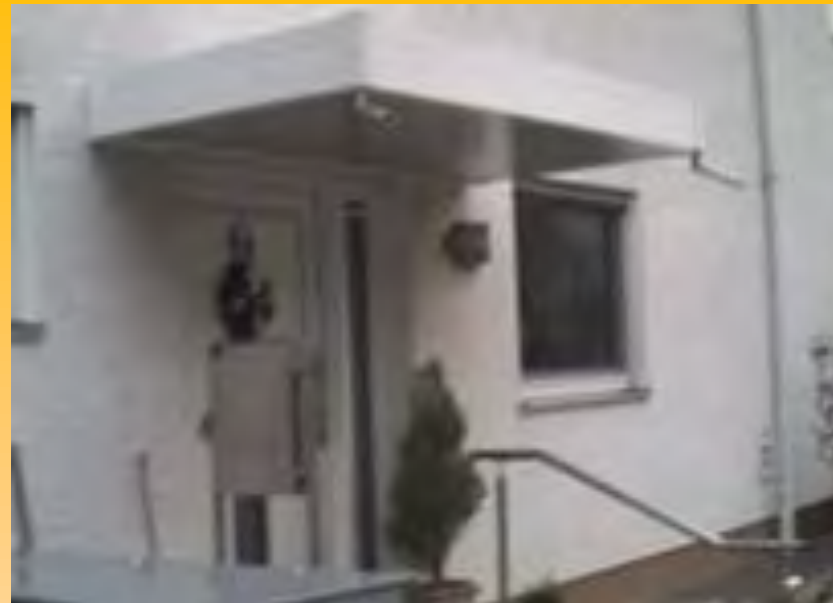
D/ Die Wand ist wärmer als die Umgebung – richtig schön kalt ist sie nur an der Mauerecke außen – an der innere Ecke zeigt sich eine Wärmebrücke, wie man sie bei Ziegelmauern besonders oft antrifft. Am rechten Foto ist die Mauer besonders unter dem Fenster warm (Heizkörper?). Der obere Stock (über dem Vordach) erscheint kälter – vermutlich ist dort weniger geheizt.

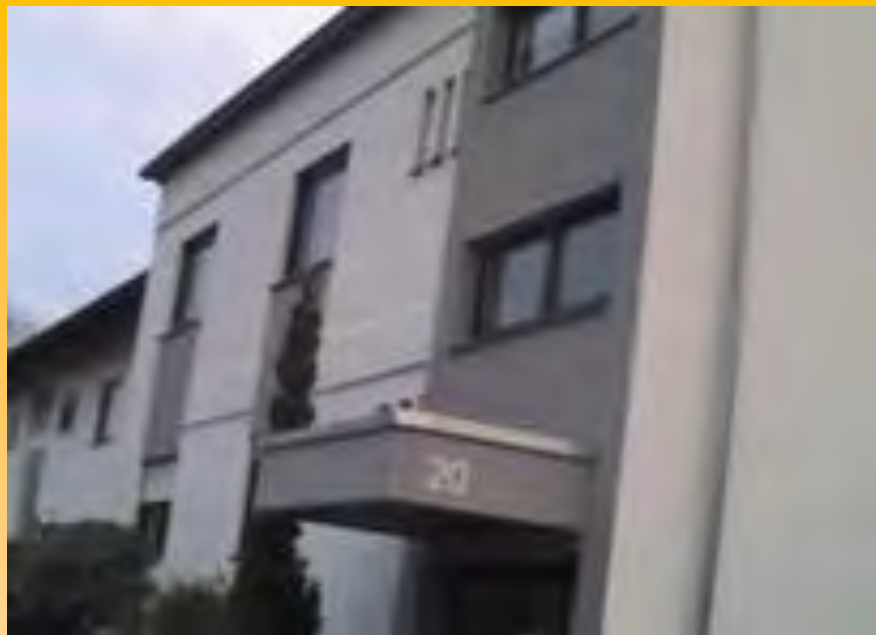
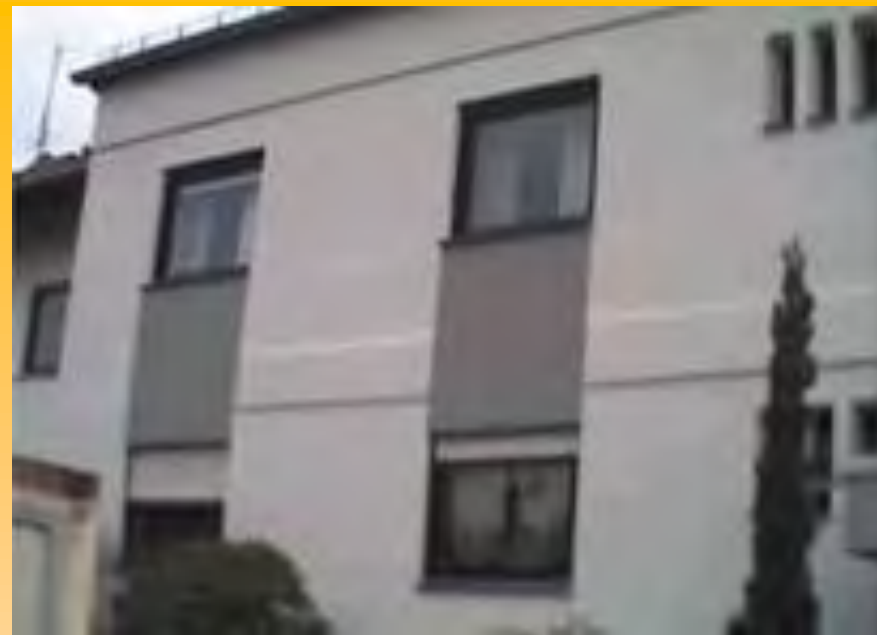
Br/ Vorsicht bei der Foto-Beurteilung: Zweifarbenanstrich. Eigentlich müssten die grauen Flächen etwas wärmer (Orange) erscheinen. Und trotzdem sind die Räume dunkler als das Treppenhaus, welches evtl. weniger beheizt ist (?). Klar zeichnen sich Decken und Zwischenwände nach außen als Wärmebrücke ab.

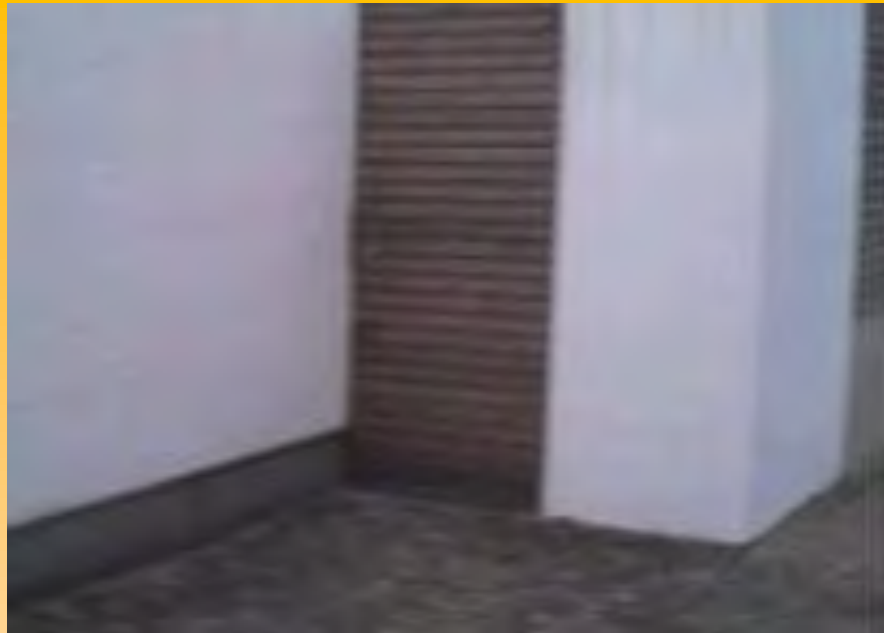
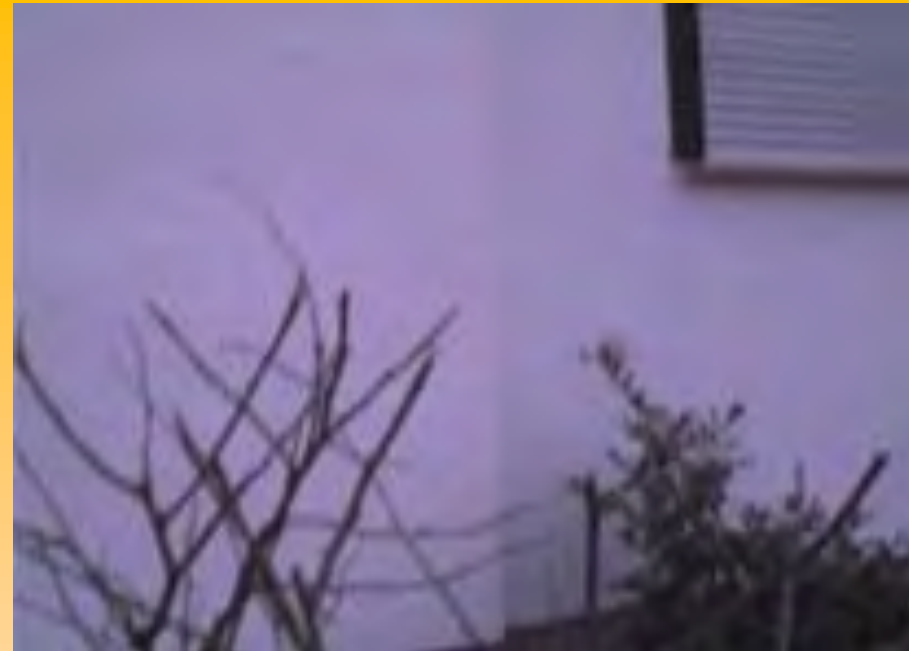
O-Die Gartenmauer (rechts) ist schön kalt, nicht aber der Wohnraum (links). Hier und insbes. beim Sockel geht Wärme verloren – mit Wärmeleitung bis in den Straßenbelag (unten).

Das Mauerwerk zeigt besonders rechts unter dem Fenster Wärmeverluste (Heizkörpernische) – und unten der Sockel.

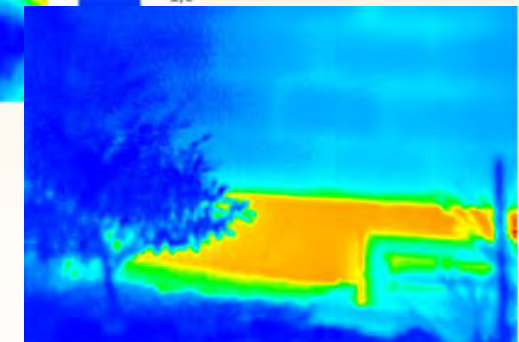
S/ Das Mauerwerk zeigt deutliche Wärmeverluste (Vergleich Busch). Insbesondere die sich abhebenden Ziegelstein-Fugen zeigen deutlich die stärkere Wärmeleitung der früheren Mörtel-Technik.

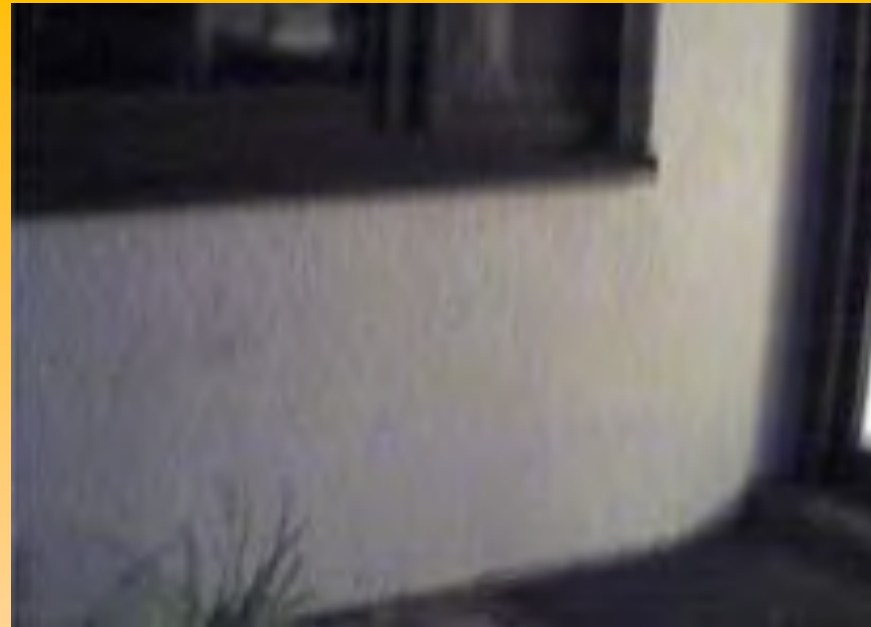
Si/ Die Wärmeabstrahlung der Wand wird hier vom Sockel klar übertroffen (unten).

Si/ Hier ist eine sehr starke Wärmeabstrahlung der Wand sichtbar. Sehr deutlich sind die besonders wärmeleitenden Mörtelfugen. Laut Hausbesitzer ist hinter der Wand ein Heizkörper. Aber auch die restliche Wand ist wärmer als die Gartenmauer (re.) oder als das Gartentörchen (unten im kl. Foto – linker Rand).

Zum Vergleich: Wandsteine Hochloch-Ziegel ca. $\lambda_R = 0,81$ [W/(m*K)] mit 36 cm.
U-Wert (Wärmeabfluß) ohne Dämmung: 1,5 [W/(m²*K)]
U-Wert (Wärmeabfluß) mit 12cm Dämmg: 0,25 [W/(m²*K)]

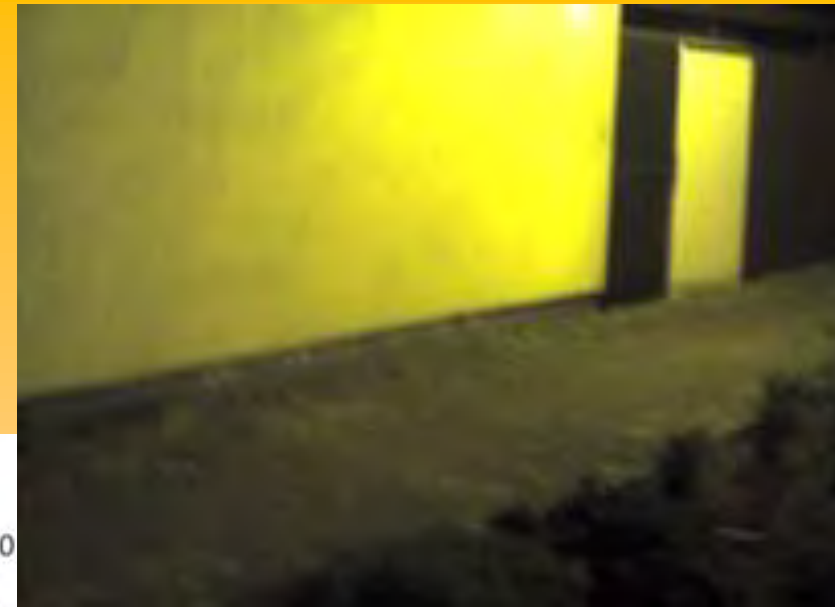
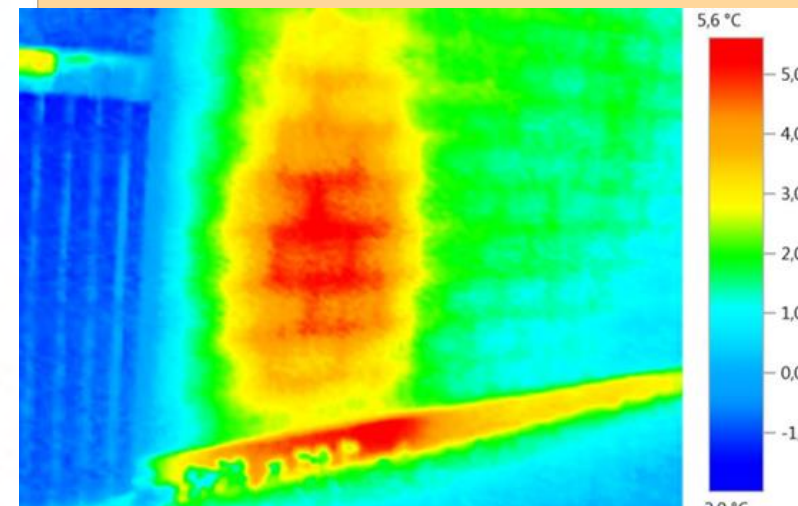
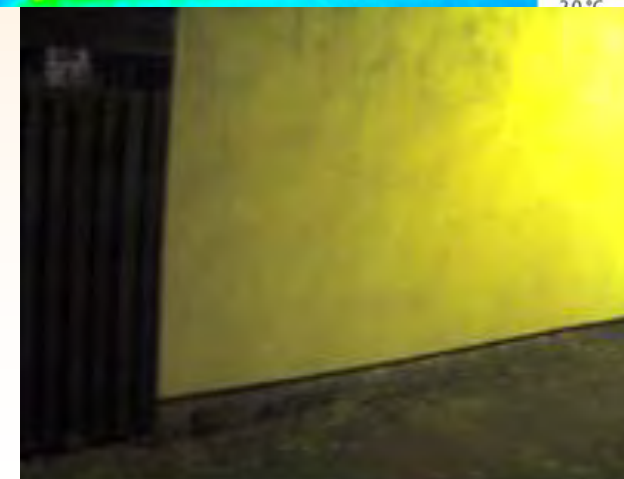
Deutlich auch die Wärmeverluste am völlig **ungedämmten Sockel**. Hier nehmen die Wandsteine (vermutlich Hochloch-Ziegel) die Wärme am Estrich vorbei bis in die Bodenplatte (unten).

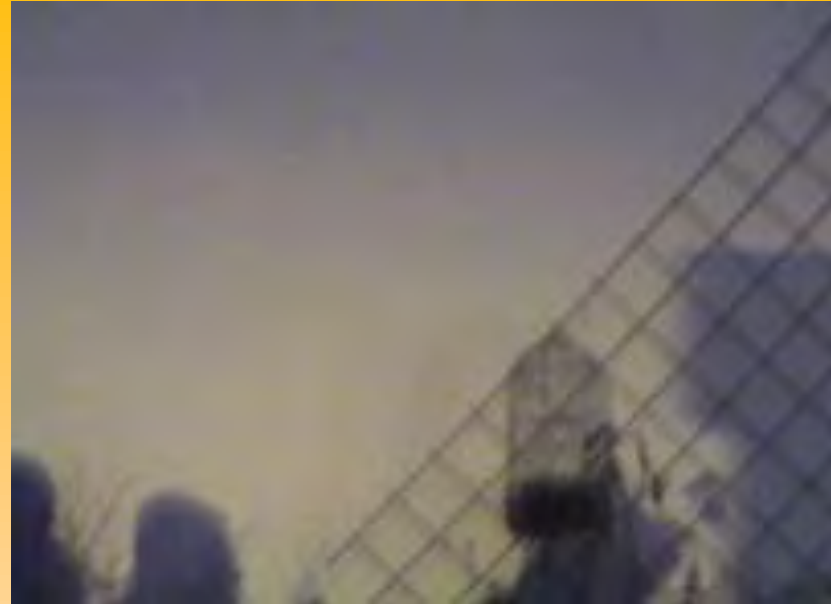
K-Si/ Die Wärmeabstrahlung der Wand und Sockel (unten) wird hier deutlich. Kalt bleibt die Mauerkante – ähnlich wie das Gebüsch.

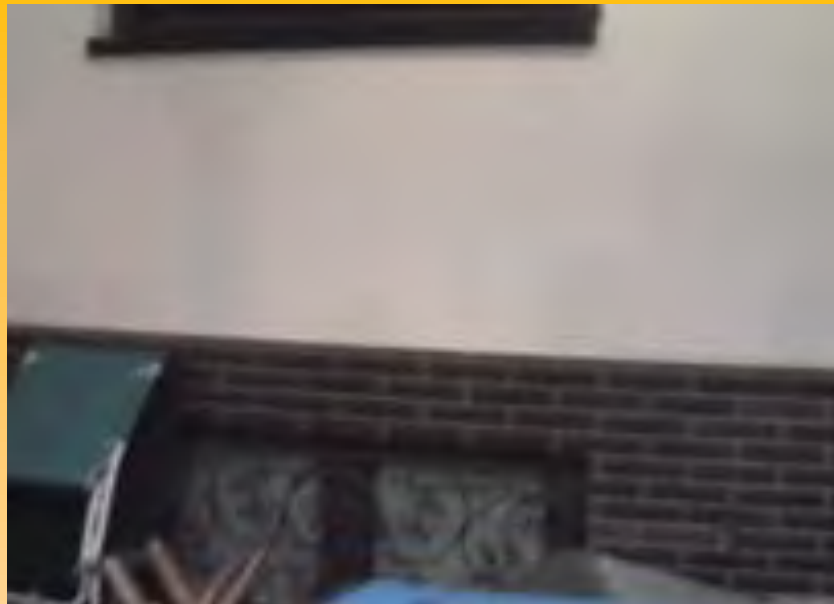
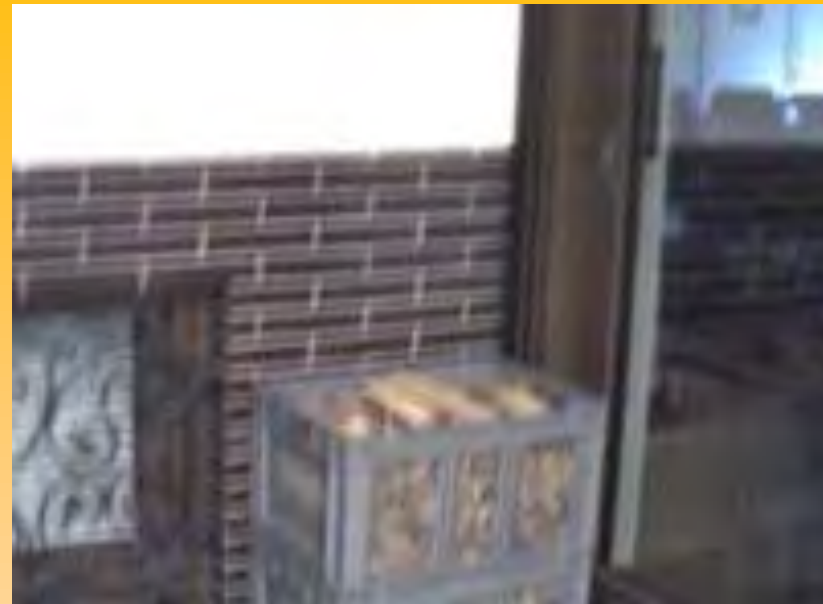
F/ Die **Wärmeabstrahlung an Wand und Sockel** (unten) wird hier deutlich. Unter dem Fenster zeichnet sich besonders der Bereich des Heizkörpers ab. Die Wand ist mit kaum dämmenden Platten verkleidet, die besonders an den Stoßfugen Wärmebrücken haben. Im rechten Foto ist der Sockel besonders nahe an der Türe warm. Ursache ist unklar. Vergleich: der Holzstapel ist kalt - eine gut gedämmte Wand wäre gleich kalt.

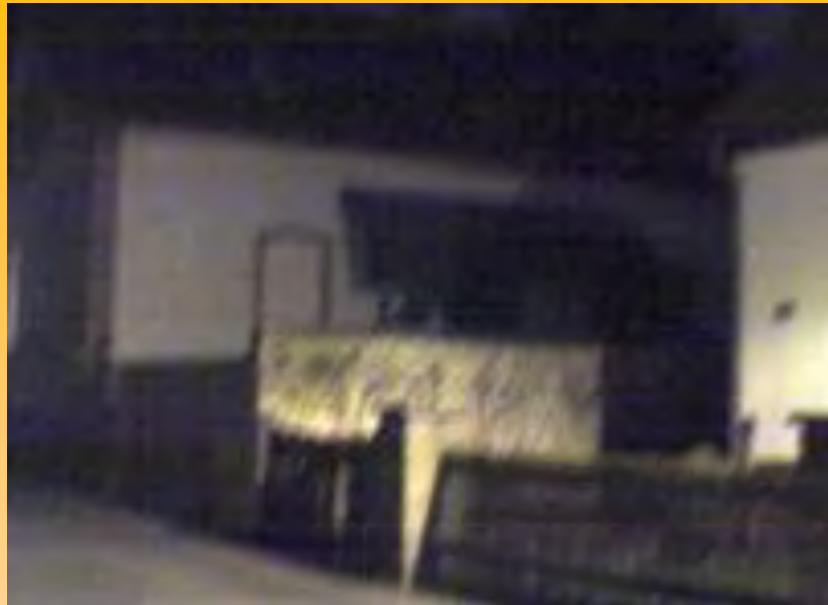
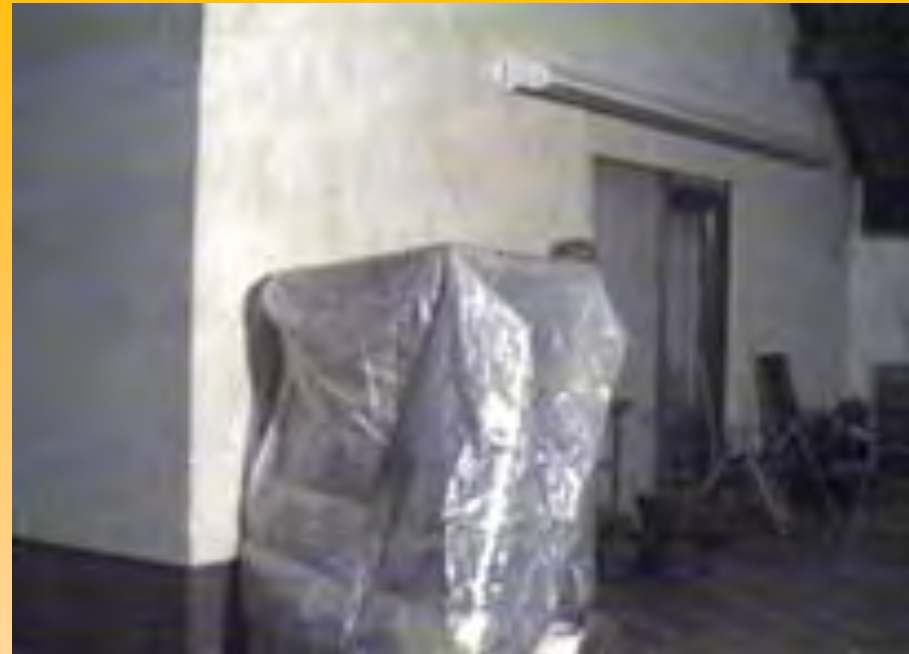
Si/ Die Wand ist wärmer als die Gartenmauer. Sehr gut erkennbar sind **Wärmebrücken im Dach** - unklar ist dabei die Ursache: fehlende Dämmung? ... oder nasse Dämmung? - z.B. wegen defekter Dampfsperre (Kondensat) oder Durchnässung von außen (defekte Untersparren-Bahn). Rechtes Foto: An der Wand zeichnen sich die Mauersteine, bzw. die **besonders schlecht dämmenden Mörtelfugen** ab.

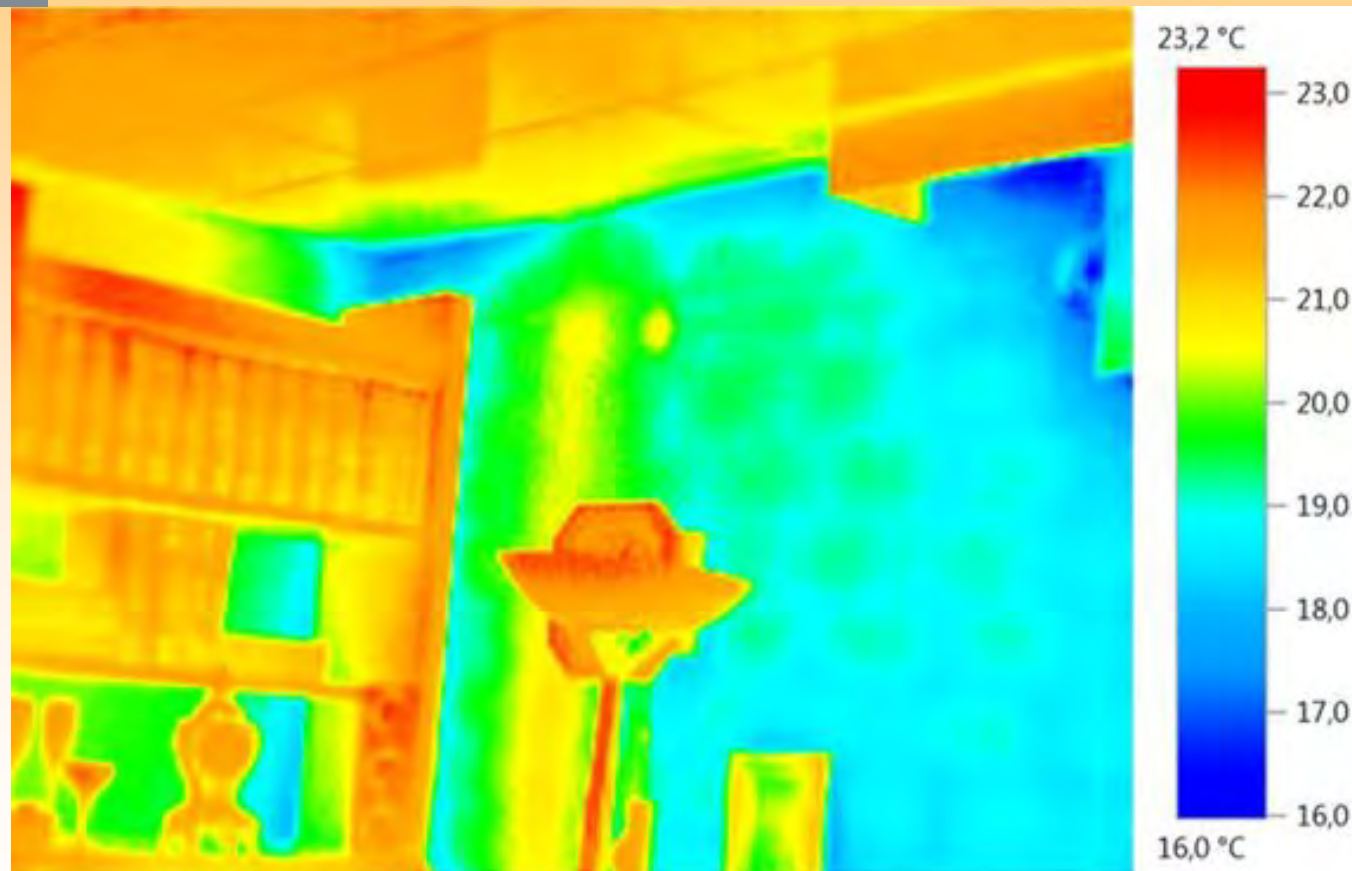
Sondermessung: Innenaufnahme.

Bei dieser Aufnahme sieht man deutlich den Temperaturunterschied zwischen der **kalten Außenwand (blau / rechts)** gegenüber der warmen Innenwand (links) und den warmen Möbeln. Bei einer gut gedämmten Wand wären dagegen keine Temperatur-Unterschiede erkennbar!

Das Regal hat oben (li.) den wärmsten Wert (aufsteigende Wärme – bis über 23°C). Die kalten Stellen an der Wand sind mit 16°C nur noch knapp oberhalb dem für Sporenbildung kritischen Wert (14°C).

An der kalten Außenwand (blau) zeichnet sich noch eine **senkrechte warme Linie** ab (gelb). Vermutlich läuft hier eine senkrechte, warme Wasserleitung.
