Thermografie - Spaziergang Leider

Tour-4: Mi. 07.02.2018, ca. 17 Uhr;

- Tour-4: Bereich Brunnengasse, Marienbaderstr. u.a.
- Außentemperatur: ca. 0 bis +5°C
- Die Farbaufnahmen sind nicht direkt untereinander vergleichbar, da sie z.T. verschiedene Temperaturbereiche erfassen (siehe Farbskalen).
- Die Aufnahmen wurden nicht kalibriert und haben keinen gutachterlichen Charakter.

Aschaffener Programm
zur GEBÄUDEDÄMMUNG

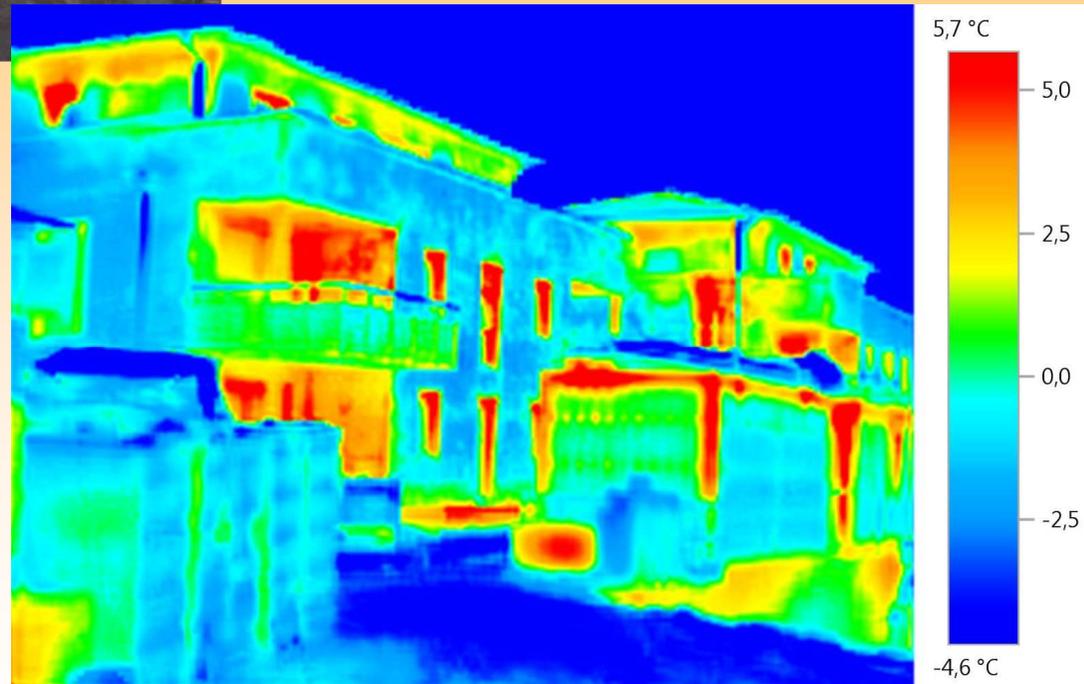
EA/c Die Thermografie des Neubaus zeigt in den ungestörten Flächen wie gewünscht schöne kalte Oberflächen als Nachweis für eine funktionierende Dämmung.

Allerdings zeigt das Penthaus (Attika), die Fensterlaibungen und zum Teil die Balkon-Nischen deutliche Wärmebrücken.

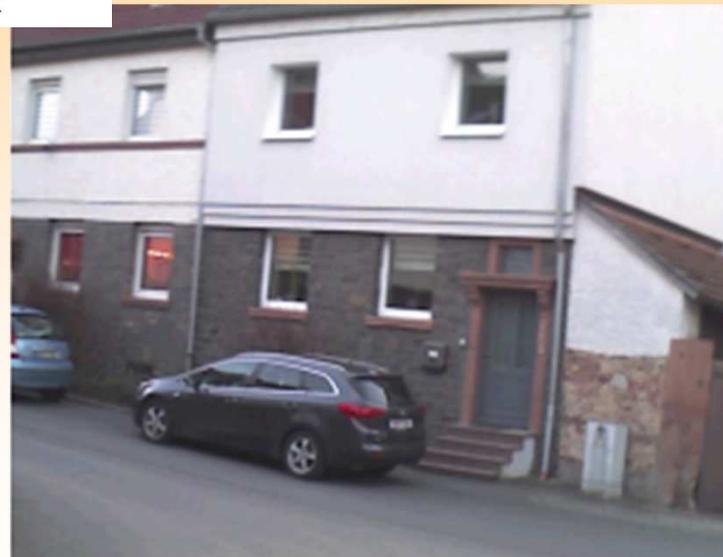
EH/ Sanierter Altbau (Haus rechts). Oben sieht man in grün-blau die kalte Oberfläche einer Dämmung. Unten ist ein historisches Sichtmauerwerk ungedämmt. Hier geht die Wärme verloren (gelb). Daneben ist noch ein weiteres Gebäude erkennbar – ebenfalls ohne Dämmung.

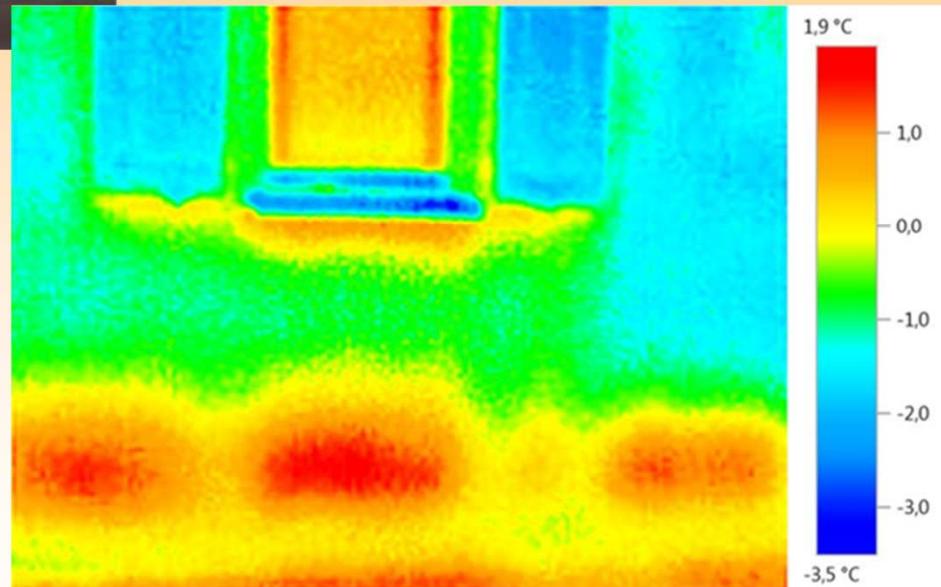
S/b deutlich sichtbare Wärmeverluste im
Sockelbereich (in rot und gelb)
